PROGRAMA DEL ESTUARIO DE LA BAHÍA DE SAN JUAN

**Diagnóstico de vulnerabilidad de la
cuenca y el sistema del estuario de la bahía
de San Juan ante el impacto de huracanes**

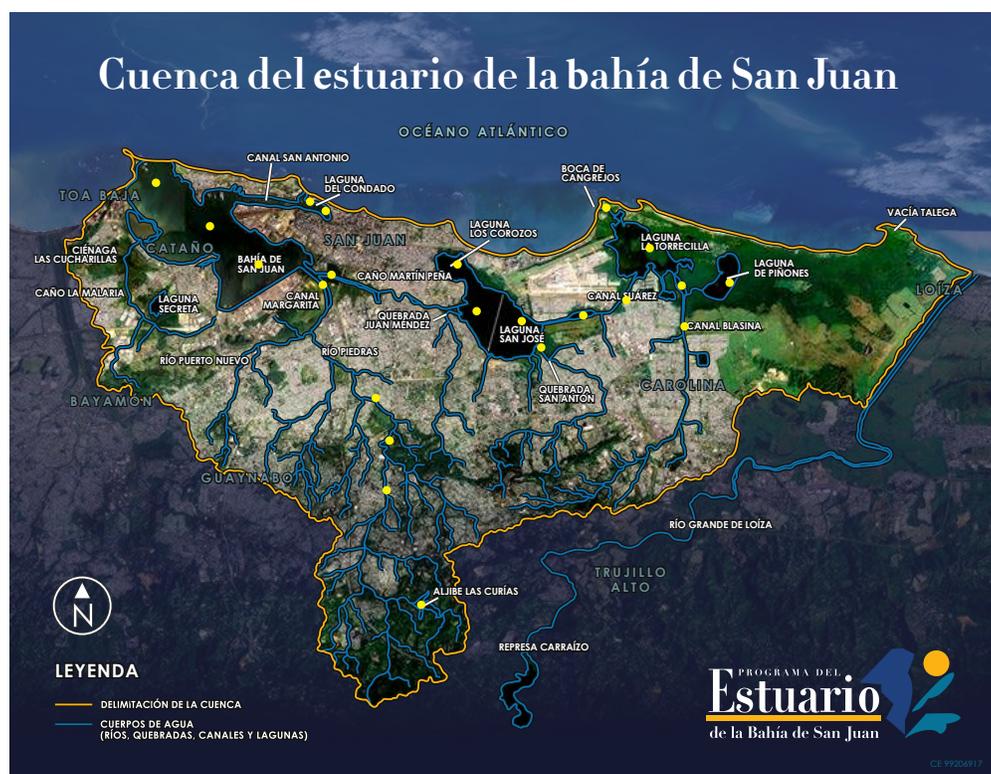
Figura 1. Cuenca hidrográfica del estuario de la bahía de San Juan. Los puntos amarillos representan las estaciones de muestreo.

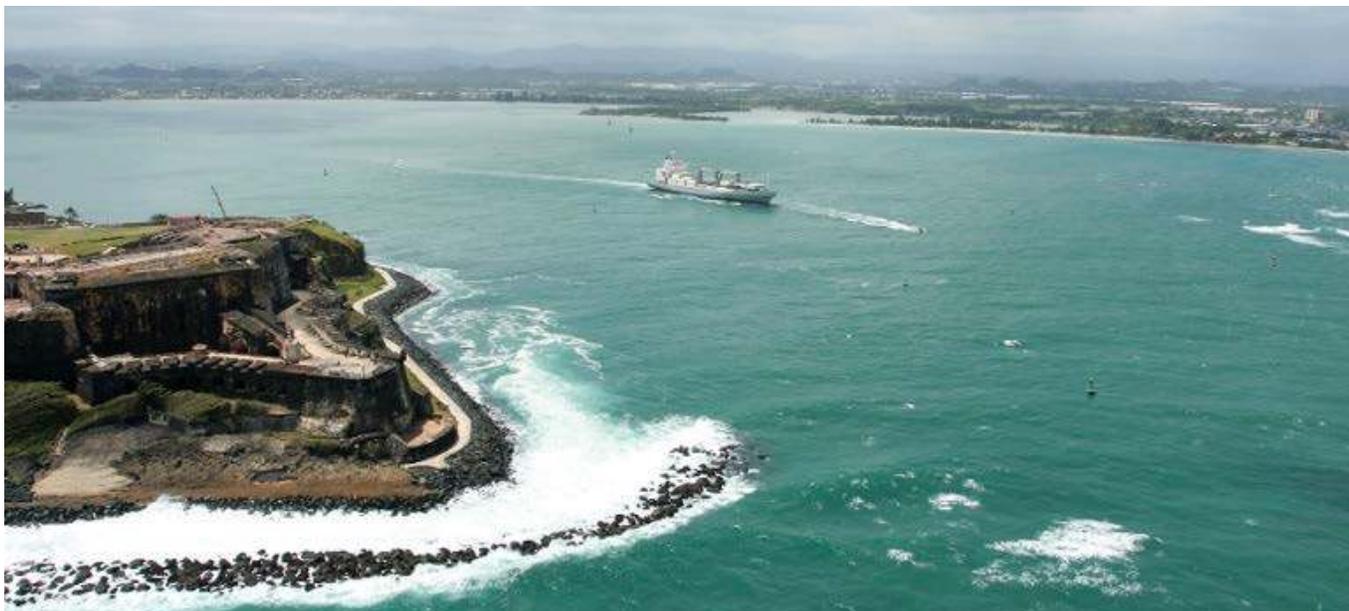
La bahía de San Juan (3280 acres), descrita por los primeros colonizadores como uno de los más esplendorosos puertos del Nuevo Mundo, es el componente más conocido del estuario. Comprende aproximadamente 6.5 millas (10.5 km) de costas sumamente desarrolladas y se conecta con el océano Atlántico a través de la Boca del Morro. Actualmente, por sus aguas transita más del 80 % de los productos que llegan a nuestra isla y sobre 1 millón de pasajeros en cruceros. Durante la década de 1940, el área sumergida entre la isla de Cabras

Figura 2. Serie de tiempo para la bahía de San Juan. La línea entrecortada y la flecha muestran la tendencia de la serie. El índice de calidad del agua y la calificación promedio de la serie de 10 años se indican en el recuadro.

Como es posible observar, el análisis de las series de tiempo presenta escenarios variados. Por ejemplo, la calidad del agua se ha mantenido estable en algunos cuerpos de agua, como la bahía de San Juan, el canal San Antonio y el canal Suárez (figuras 2, 5 y 11, respectivamente). En otros casos, la calidad del agua exhibe un cierto grado de mejoría, como en el caño Martín Peña, la laguna La Torrecilla, la laguna San José, la laguna Los Corozos y la quebrada San Antón (figuras 3, 9, 12, 13 y 14, respectivamente). Para algunos cuerpos de agua, por el contrario, la salud acuática se ha deteriorado con el tiempo, como ocurre en la laguna del Condado (figura 6), el canal La Malaria (figura 7), la península La Esperanza/Bay View (figura 8) y el canal Blasina (figura 10). Según nuestro análisis, la calidad del agua ha mejorado en el 40 % de los cuerpos de agua estudiados

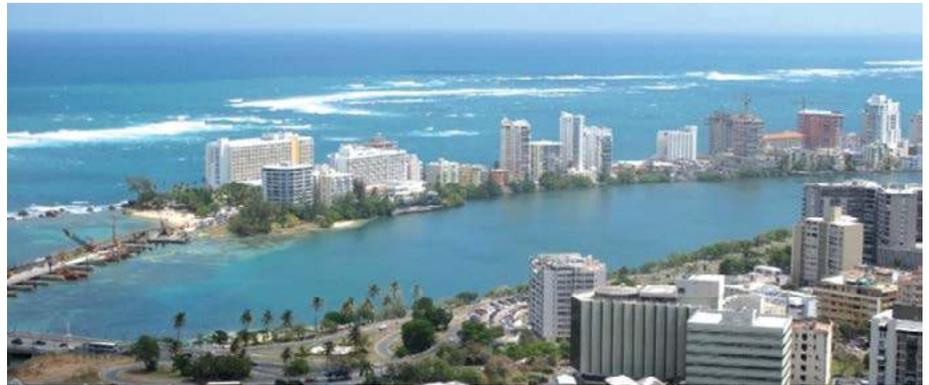
Figura 6. Serie de tiempo para la laguna del Condado. La línea entrecortada y la flecha muestran la tendencia de la serie. El índice de calidad del agua y la calificación promedio de la serie de 10 años se indican en el recuadro. Obsérvese el descenso en el índice de calidad del agua a partir de 2017, posiblemente como resultado del impacto del huracán María.

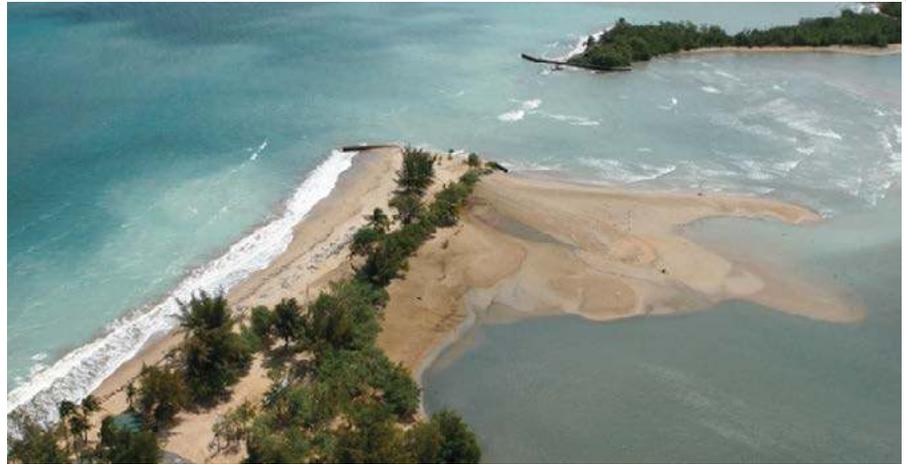
Este punto de monitoreo se encuentra en la salida de las aguas del canal La Malaria, después de la estación de bombas de la urbanización Bay View, en el municipio de Cataño. La península La Esperanza se construyó con material de dragado de los canales de navegación de la bahía de San Juan en la década de 1960. Su objetivo era proteger el litoral de Bay View de la acción y erosión de las olas. No obstante, las fuerzas del litoral —como las olas, el viento y las corrientes— unieron las dos islas artificiales inicialmente construidas, formando lo que hoy conocemos como la península La Esperanza. Esta península tiende a migrar, acercándose a la línea de costa de Cataño y formando un gancho que afecta la circulación del agua dentro de la ensenada llana. Dicho fenómeno afecta la calidad del agua, pues evita la buena circulación, secuestrando así contaminantes y sedimentos provenientes del canal La Malaria.

Figura 8. Serie de tiempo para la península La Esperanza/Bay View. La línea entrecortada y la flecha muestran la tendencia de la serie. El índice de calidad del agua y la calificación promedio de la serie de 10 años se indican en el recuadro.

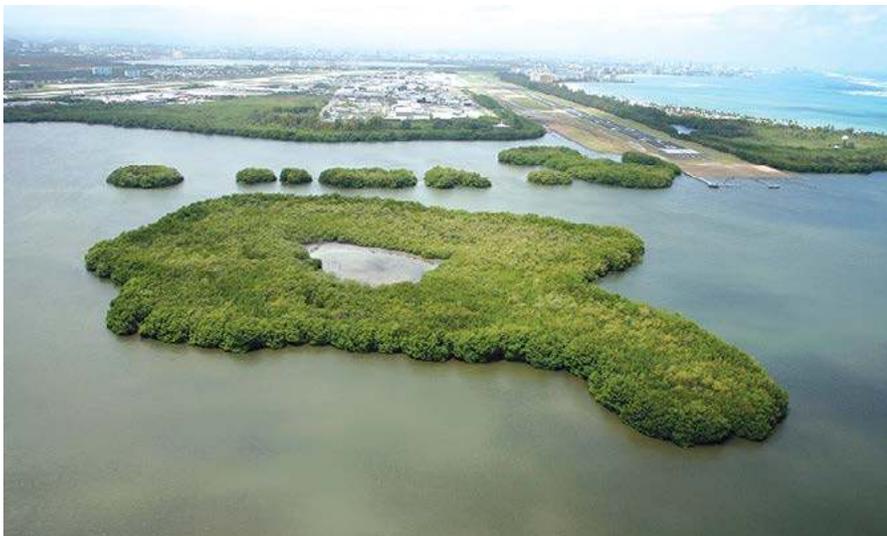
La laguna La Torrecilla (608 acres) recibe agua del océano Atlántico a través de una estrecha salida en Boca de Cangrejos y está mayormente rodeada de manglares. Con una superficie de 608 acres (246 ha), es el tercer cuerpo de agua de mayor extensión en todo el sistema estuario. Está localizada en una planicie de inundación importante y posee casi todos los tipos de humedales emergentes hallados en Puerto Rico. Junto con el Bosque de Piñones, la laguna La Torrecilla alberga el bosque de mangle más grande de la isla.

Figura 9. Serie de tiempo para la laguna La Torrecilla. La línea entrecortada y la flecha muestran la tendencia de la serie. El índice de calidad del agua y la calificación promedio de la serie de 10 años se indican en el recuadro.

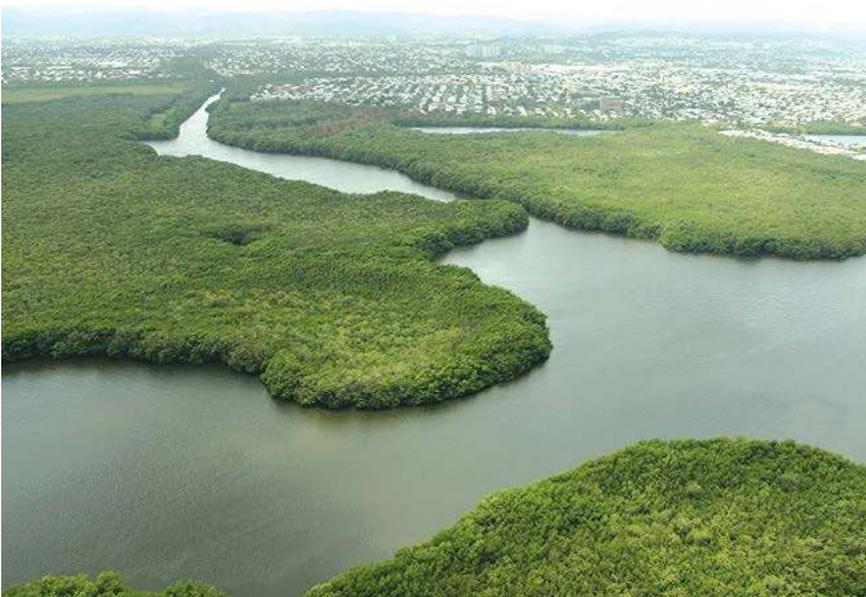
El canal Blasina es un cuerpo de agua dulce que se extiende por unos 6 km desde la carretera PR-3 hasta su punto de descarga en la laguna La Torrecilla, al sur. Su área de captación es de aproximadamente 22 km² y recoge aguas de escorrentías del casco urbano de Carolina. En el sistema se detectan con frecuencia descargas no autorizadas de aguas sanitarias sin tratar, lo que impacta seriamente la calidad de sus aguas. El canal Blasina está canalizado en algunos segmentos, excepto en los márgenes bordeados por manglar que conducen hacia la laguna La Torrecilla.

Figura 10. Serie de tiempo para el canal Blasina. La línea entrecortada y la flecha muestran la tendencia de la serie. El índice de calidad del agua y la calificación promedio de la serie de 10 años se indican en el recuadro.

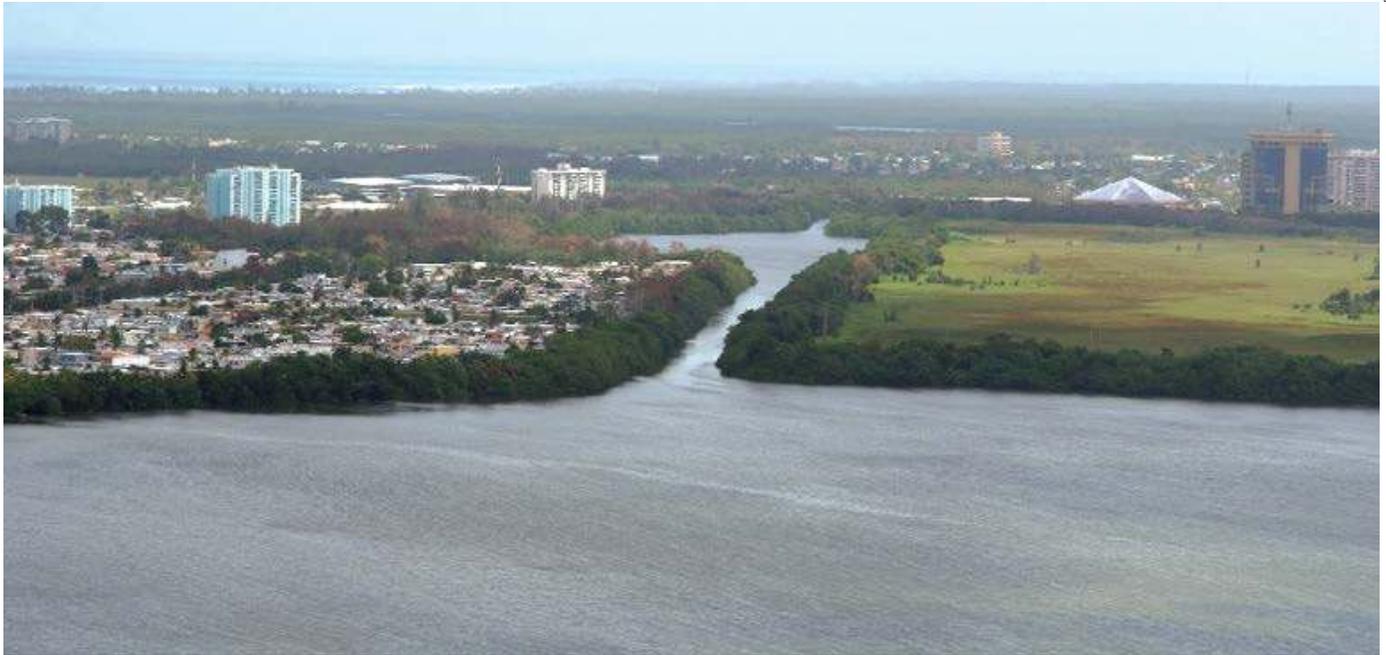
El canal Suárez (63 acres) se extiende a lo largo de unas 2.4 millas (3.9 km). Conecta la laguna San José con la laguna La Torrecilla y está poblado en su mayoría por manglares, con humedales herbáceos adyacentes. Hasta el siglo XIX, a este cuerpo de agua se le conocía como el canal de la Pasa. Entre 1820 y 1830 fue dragado con equipo rudimentario para permitir el intercambio comercial y la venta de productos agrícolas entre el valle aluvial del río Grande de Loíza y la isleta de San Juan. Las dimensiones actuales del canal Suárez son producto de las actividades de dragado realizadas entre 1962 y 1967. Hoy en día, como resultado del cierre parcial del caño Martín Peña, este canal es el medio principal de intercambio y reemplazo de aguas de las lagunas San José y Los Corozos.

Figura 11. Serie de tiempo para el canal Suárez. La línea entrecortada y la flecha muestran la tendencia de la serie. El índice de calidad del agua y la calificación promedio de la serie de 10 años se indican en el recuadro.

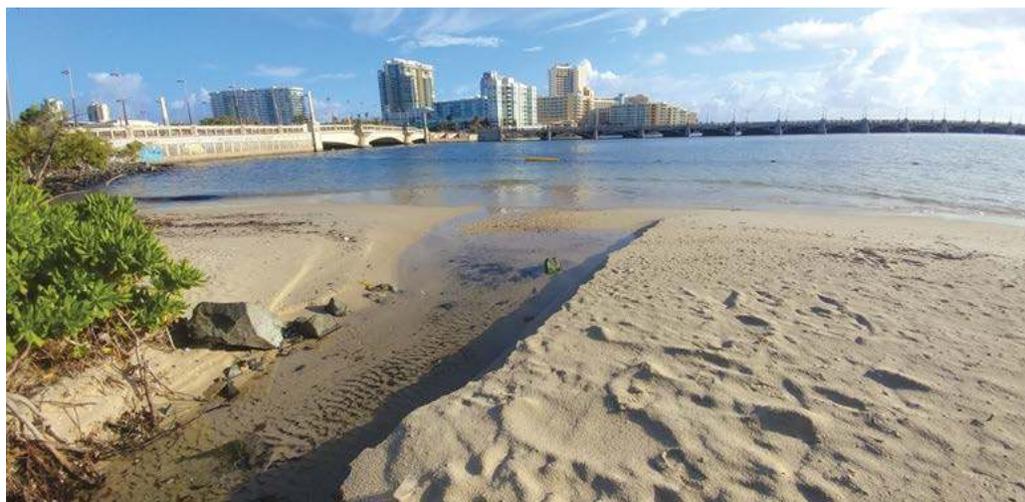
Figura 3. Escorrentía pluvial hacia la laguna del Condado

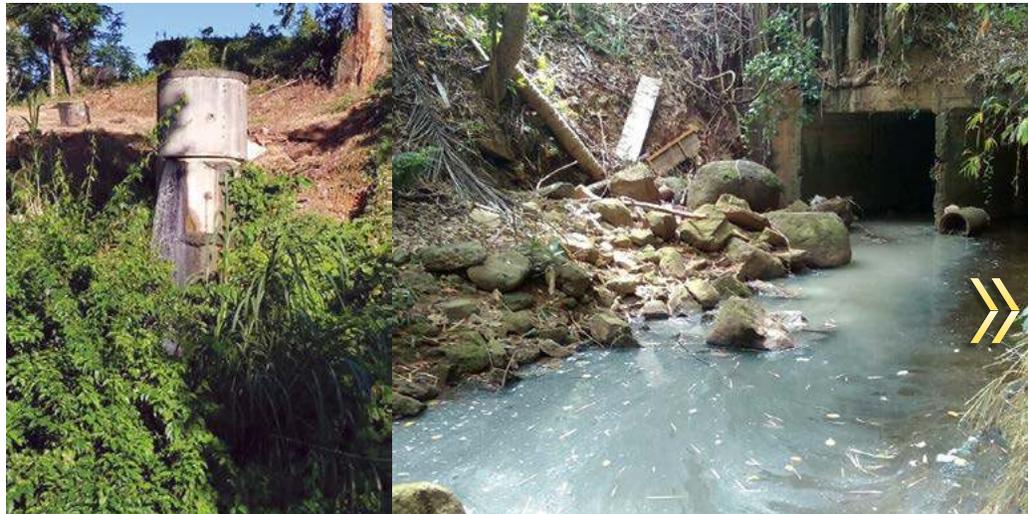
Figura 1. Quebrada Buena Vista en la Urbanización Villamil en San Juan

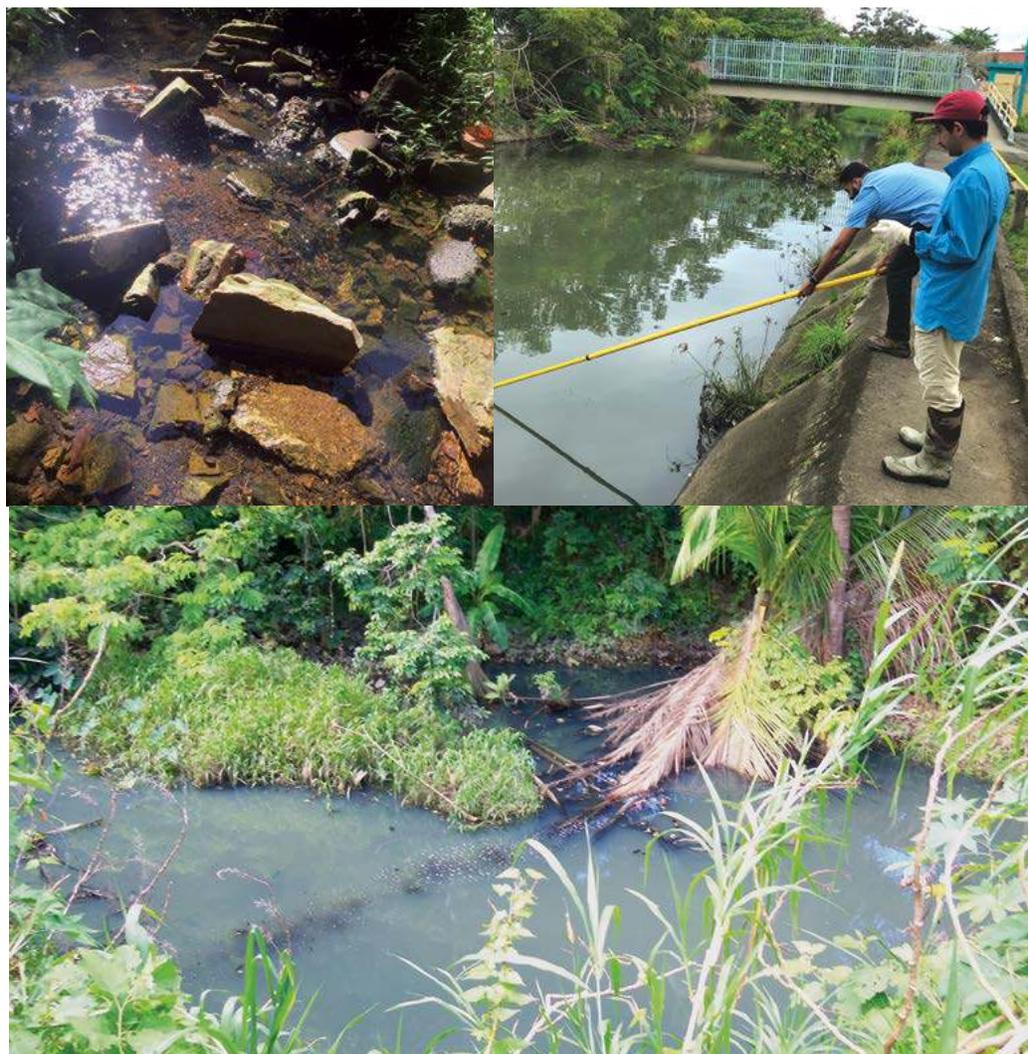
Figura 2. Tributario de la quebrada Juan Méndez en el Condominio Park Gardens en Trujillo Alto

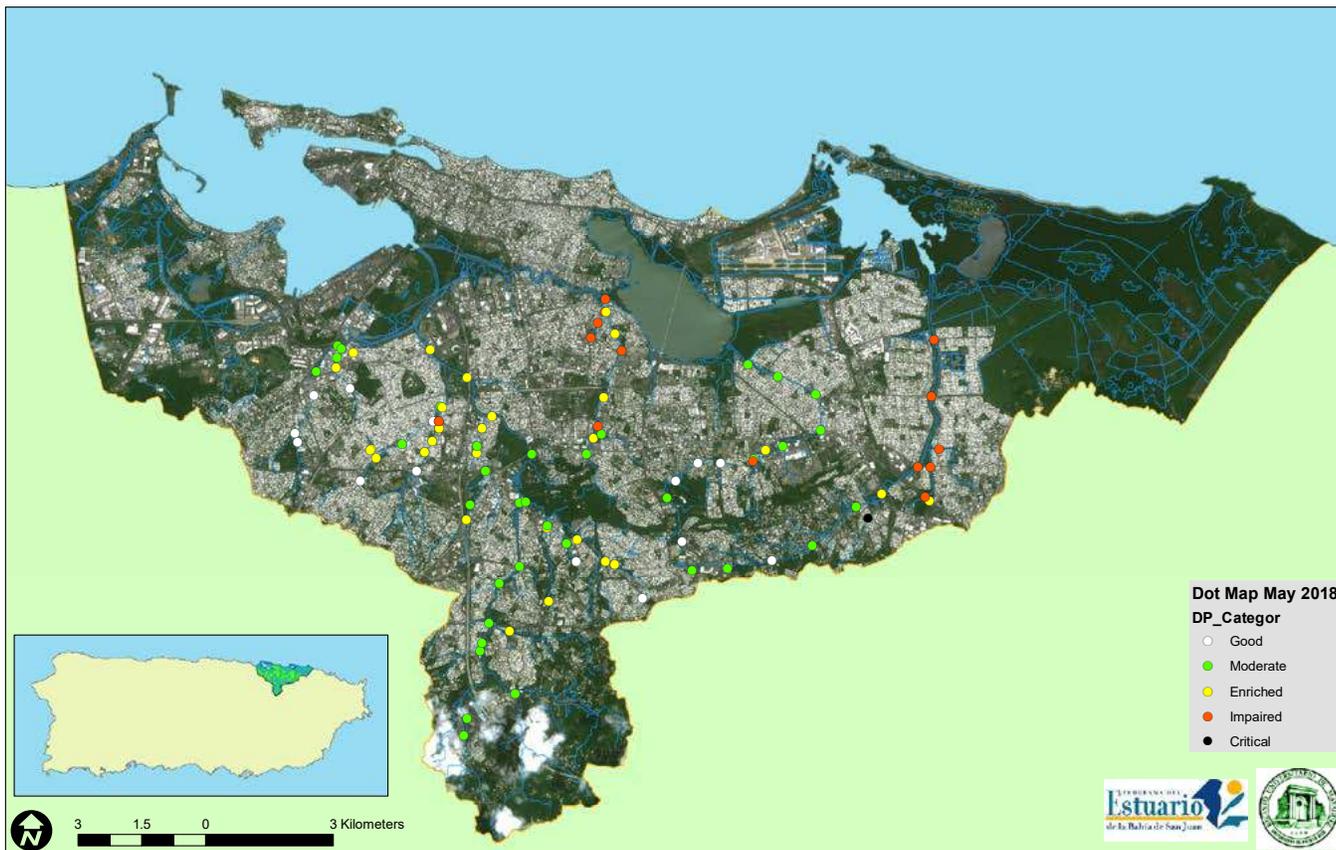
Figura 3. Concentración de fósforo disuelto (DP) en estaciones de diagnóstico de la cuenca del estuario de la bahía de San Juan en muestras tomadas en mayo de 2018

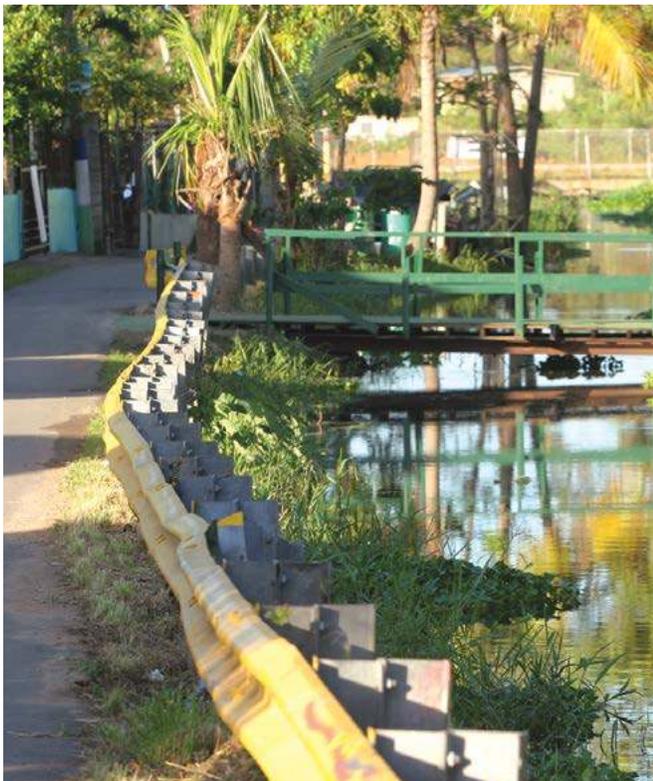
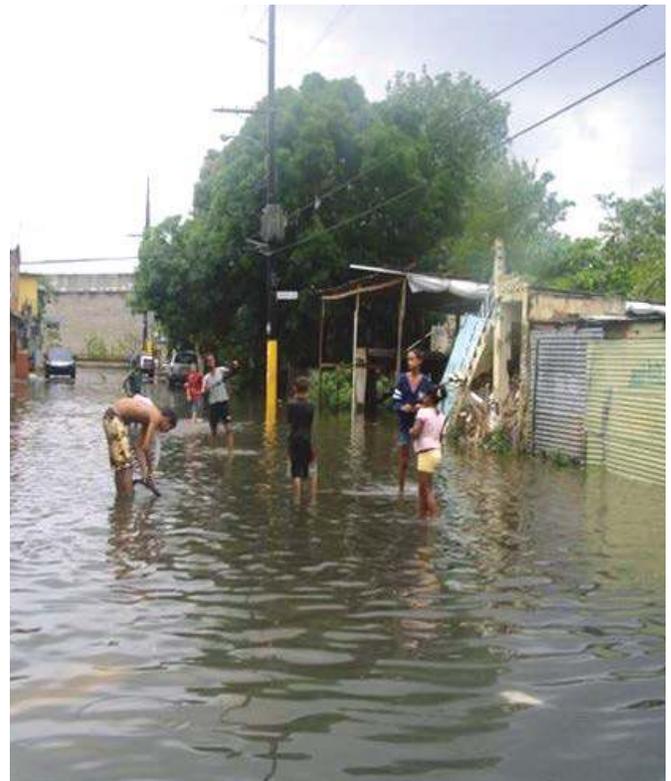
Figura 1. Juana Matos, comunidad sin sistema de alcantarillado sanitario en Cataño

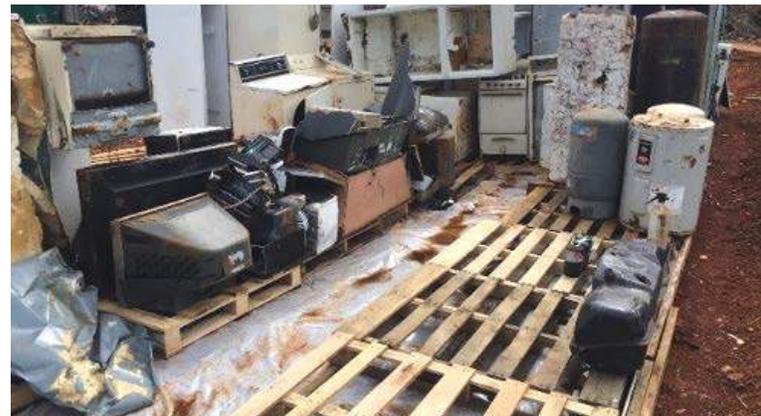
Figura 2. Centro de acopio de residuos domésticos peligrosos en Manatí

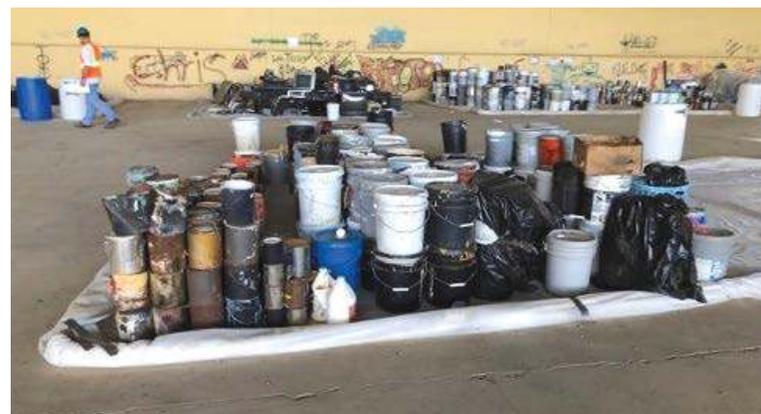
Figura 3. Centro de acopio de residuos domésticos peligrosos en Salinas

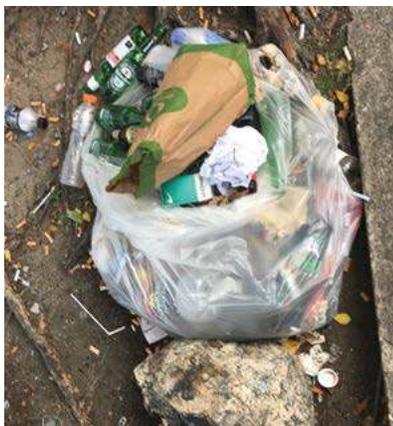
Figura 3. Acumulación de basura y colillas en una acera de la calle Loíza

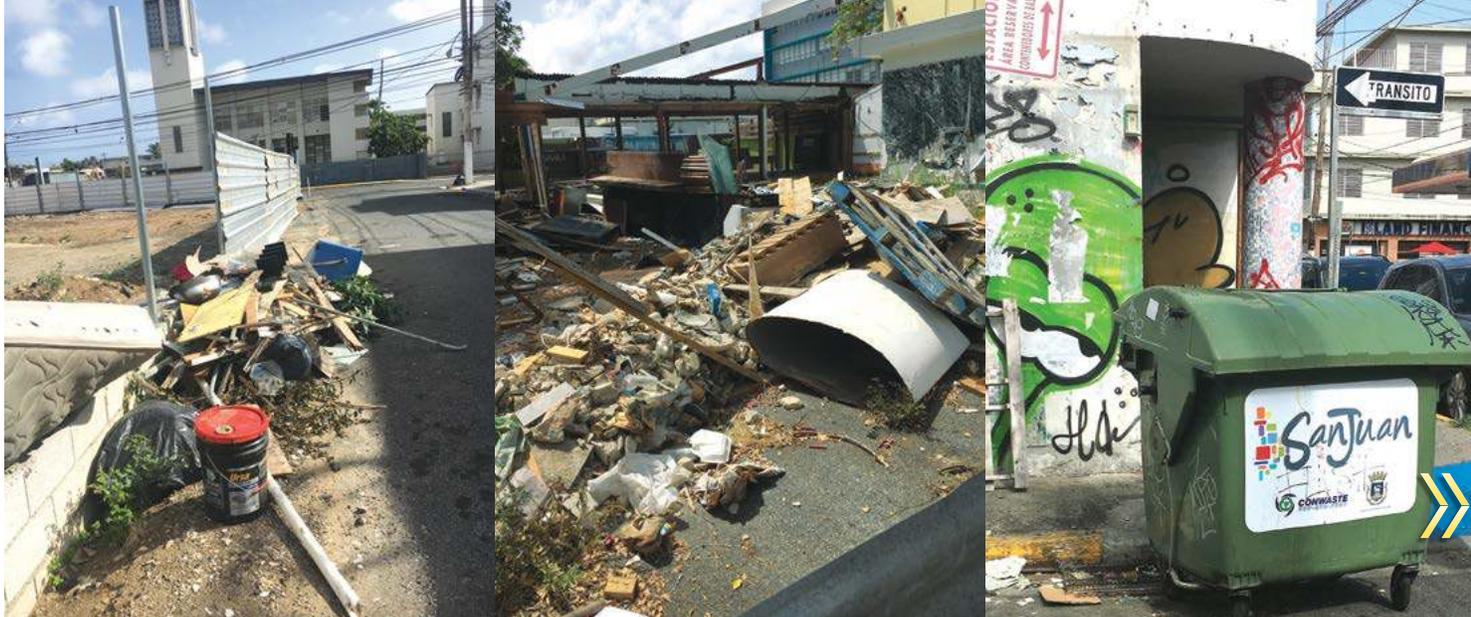
Figuras 8, 9 y 10. Presencia de escombros junto a edificios y contenedores de basura en la calle Loíza

sitados en aceras y cunetas o al lado de los contenedores dispuestos en las esquinas para los desechos comerciales y residenciales (figuras 8 a 10).

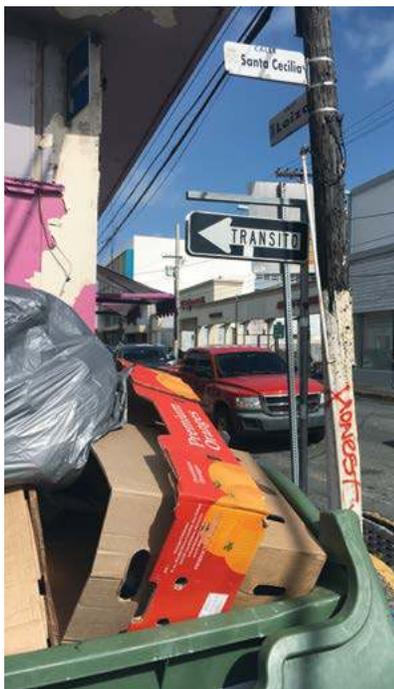
Figura 11. Material reciclable desechado en contenedores de basura común en la calle Loíza

- La infraestructura para el manejo de desechos es inadecuada. Los contenedores existentes no sirven para recibir material separado en la fuente ni para separar el material en la calle. Son contenedores de cabida única en los que se mezcla todo tipo de materiales, sean o no reciclables. Su frecuente saturación no se debe a la falta de contenedores ni a la poca cabida de los que existen. Gran parte del material ubicado dentro y alrededor de los contenedores no es basura, sino material reciclable. Si dicho material se separara para el reciclaje (por ejemplo, las cajas de cartón sin desarmar), se liberaría espacio suficiente para depositar lo que

realmente es basura (figura 11).

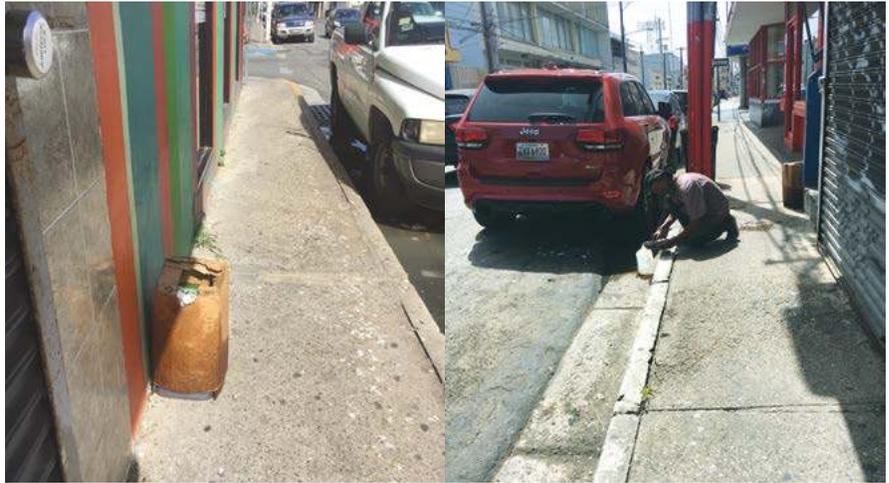
Figuras 12 y 13. Disposición y derrame de aceites de cocina usados en la calle Loíza

- No existen sistemas de recogido y transporte de materiales reciclables, como vidrio, papel y cartón, ni de materiales reusables, como los aceites. Se observó que algunos restaurantes contratan equipo y servicios de recogido de aceites de cocinar usados, pero también que muchos otros disponen de los aceites en cajas, contaminando así las aceras (figura 12). Asimismo, se constató que el aceite contenido en esas cajas es reutilizado por personas de bajos recursos que lo pasan a recipientes pequeños, causando derrames en las cunetas y el alcantarillado (figura 13).

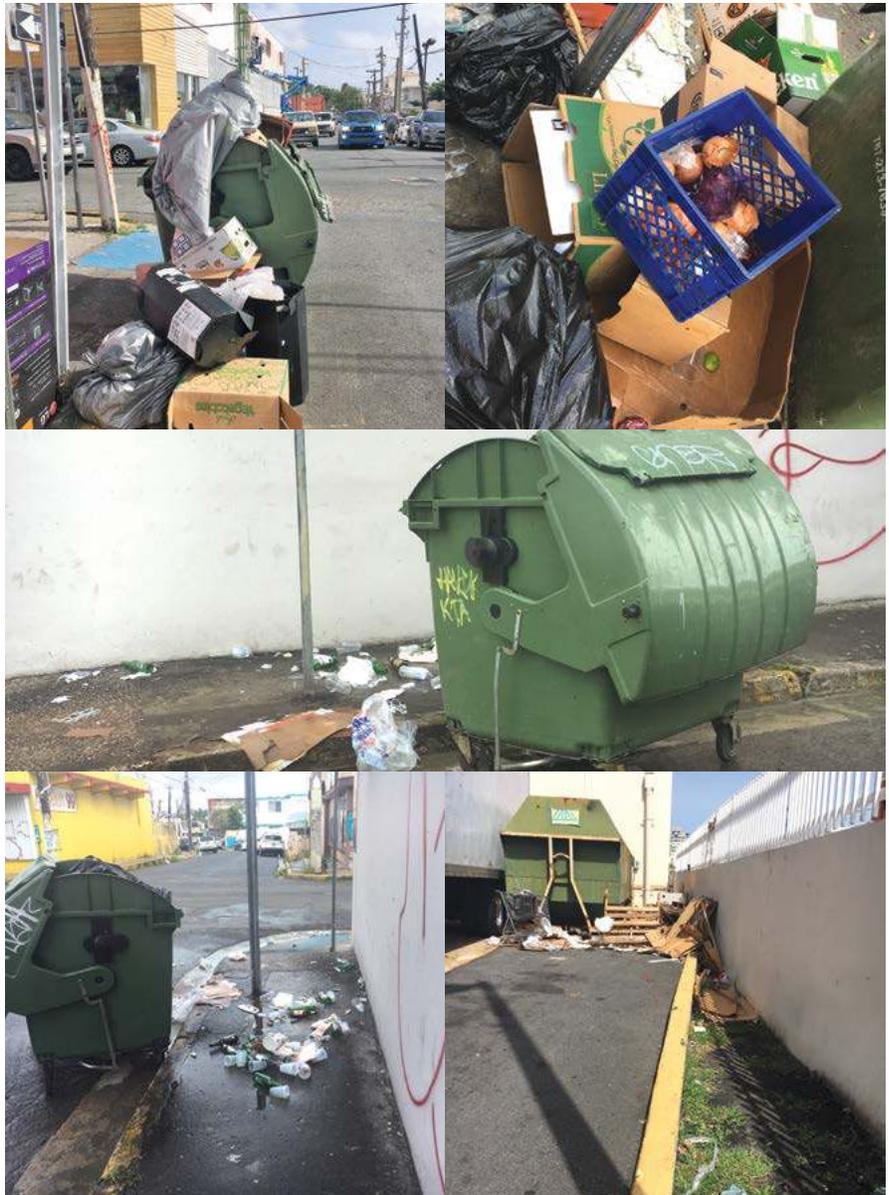
Figuras 14, 15, 16, 17 y 18. Desechos derramados por bolsas de basura rotas y contenedores desbordados en la calle Loíza

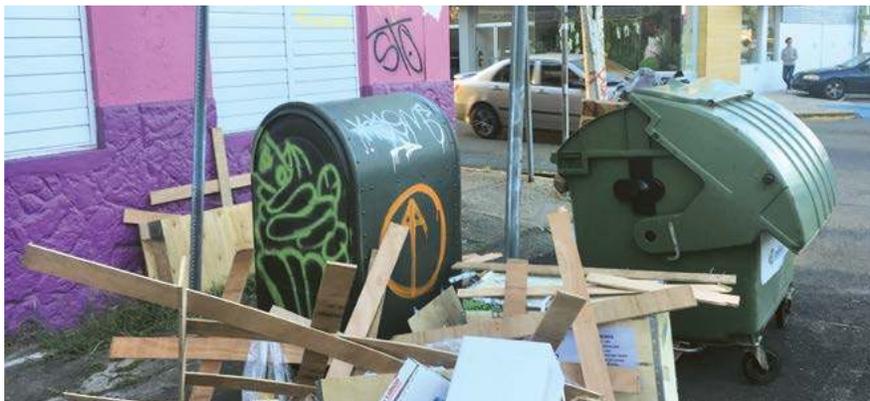
Figura 19. Acumulación de basura y escombros junto a letreros de prohibición en la calle Loíza

La huella del componente punitivo de esa ley se observó en la ineffectividad manifiesta de los rótulos que prohíben el lanzamiento de basura en la calle Loíza. Se documentaron 4 de estos letreros que fijan sanciones monetarias a los violadores, algunos de ellos acompañados por letreros destinados a reservar espacio para colocar contenedores de basura. Durante las visitas realizadas a dichos espacios, se observó que al pie de los letreros se lanzan basura y escombros de construcción (figura 19).

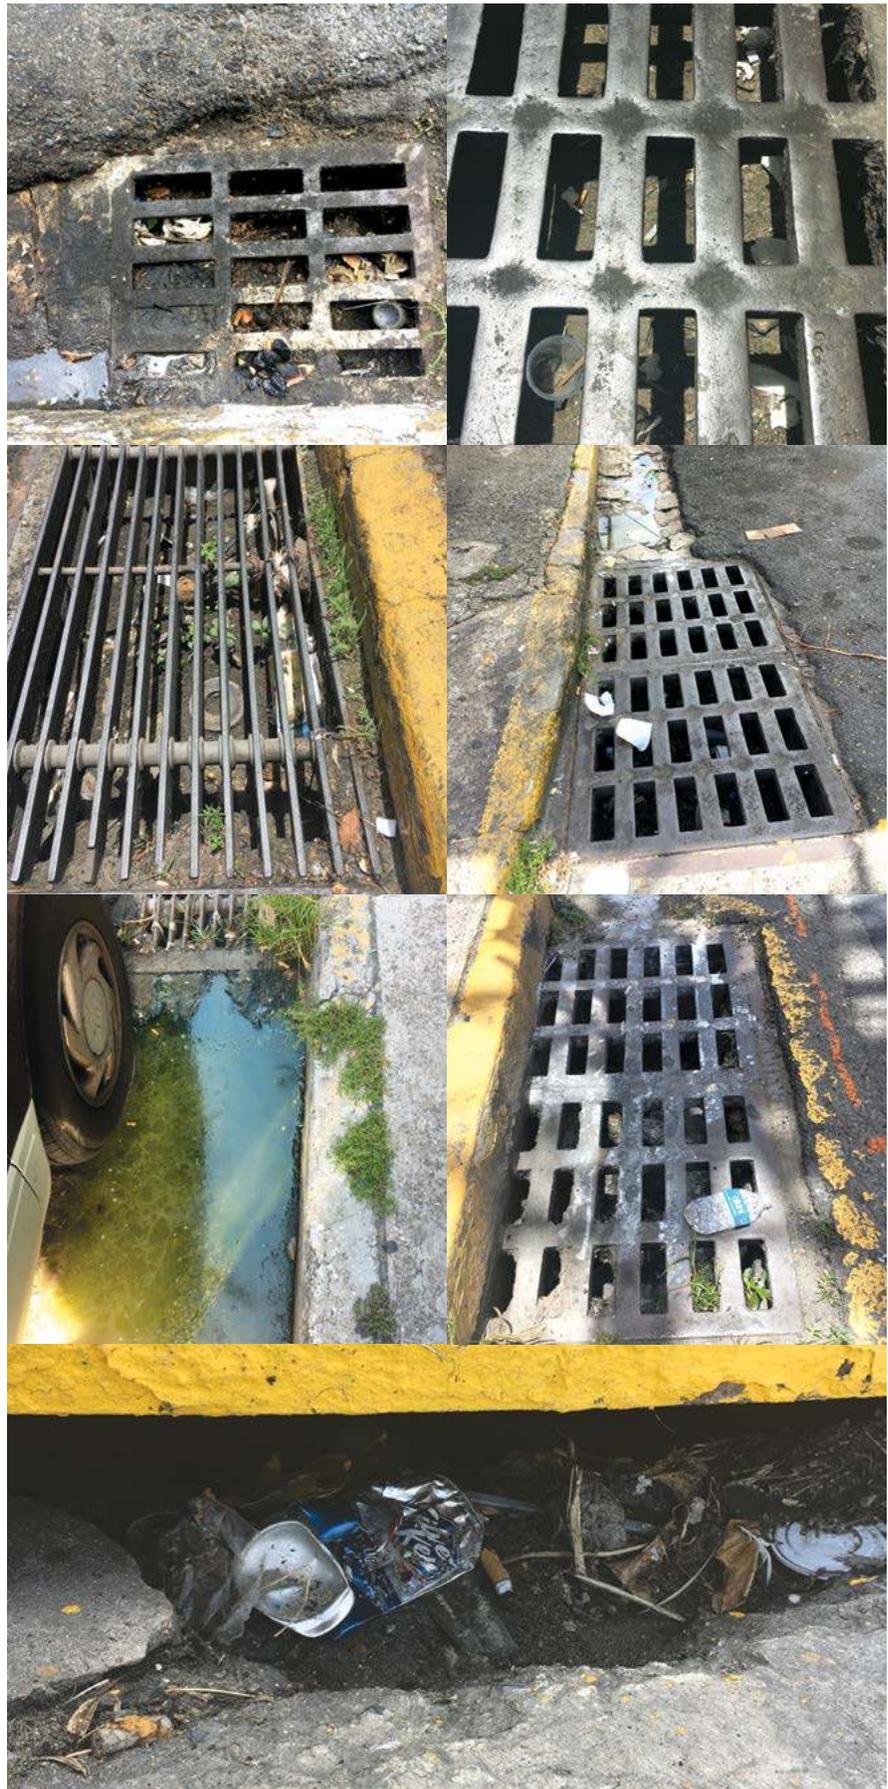
Figuras 21, 22, 23, 24, 25, 26 y 27. Desplazamiento de basura hacia el alcantarillado de aguas pluviales en la calle Loíza

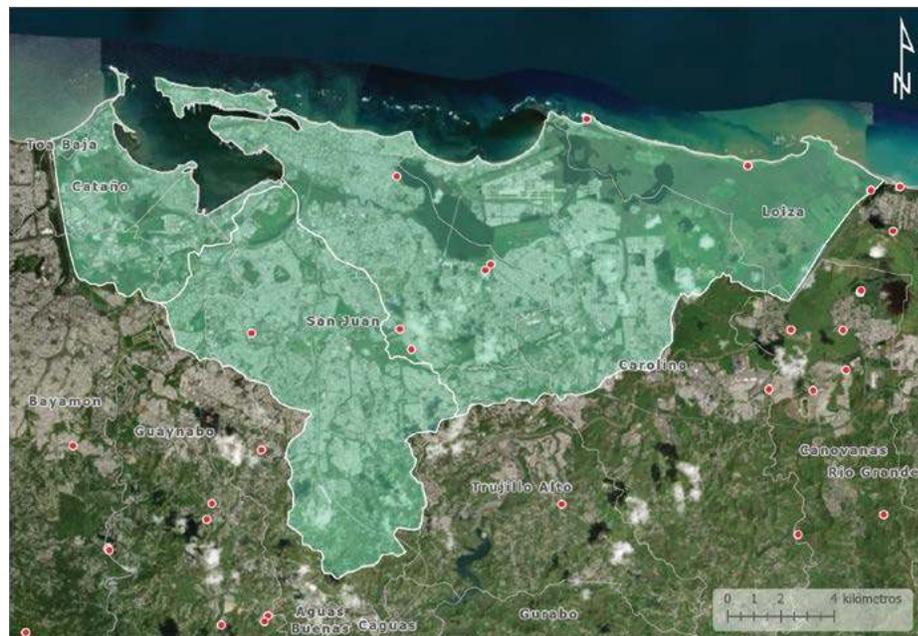
Figura 1. Mapa de la cuenca del estuario de la bahía de San Juan. Los puntos rojos representan los vertederos clandestinos identificados en el estudio.

En la cuenca del estuario de la bahía de San Juan (figura 1) se identificaron ocho vertederos clandestinos en los municipios de San Juan y Loíza. La mayoría de ellos se encuentran en la periferia urbana en espacios abiertos y entre la huella construida. Llamaron la atención dos casos particulares. El primero se encuentra en el sector aledaño a la urbanización Las Lomas de San Juan, en la comunidad Monacillos (figura 2). Se trata de un espacio de gran magnitud con características que sugieren la presencia de escombros y otros materiales. A pesar de hallarse en un área altamente visible, la existencia de este vertedero se observa en fotos aéreas desde el año 2006. El segundo vertedero, ubicado a orillas de la laguna San José y aledaño al Residencial Villa Kennedy, es un espacio de menor extensión cuyos materiales llegan fácilmente al cuerpo de agua (figura 3).

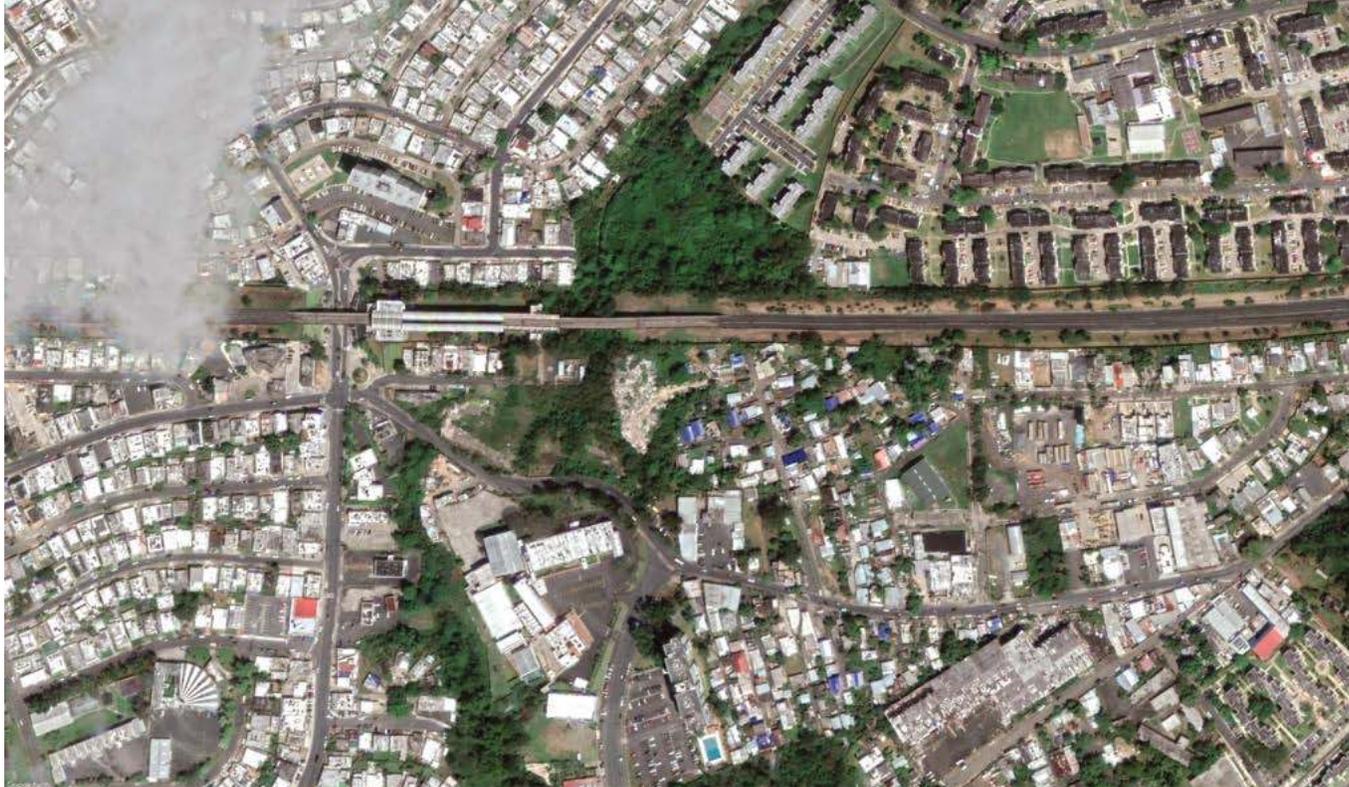
Figura 2. Vertedero clandestino en la comunidad Monacillos
(Foto: Digital Globe, marzo de 2017)

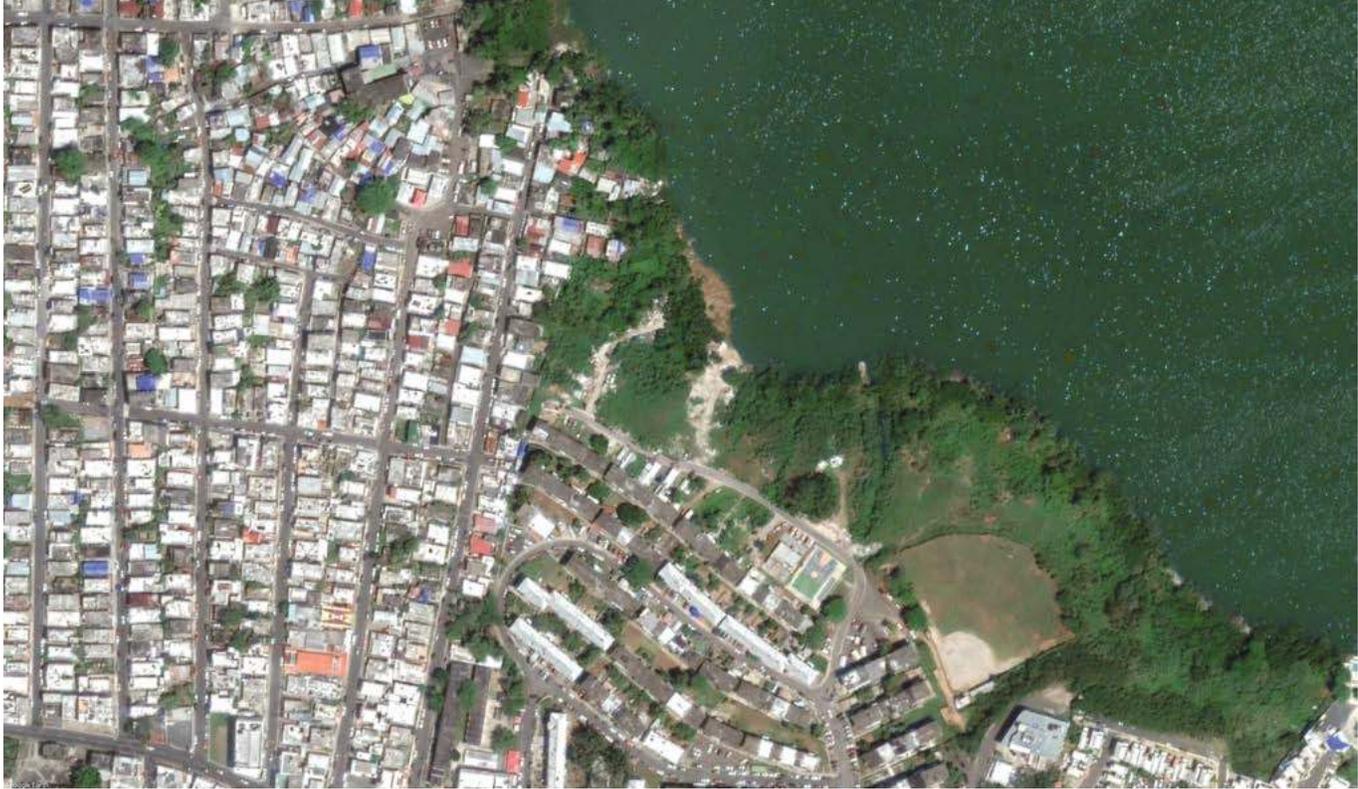
Figura 3. Vertedero clandestino en el Residencial Villa Kennedy
 (Foto: Digital Globe, marzo de 2019)

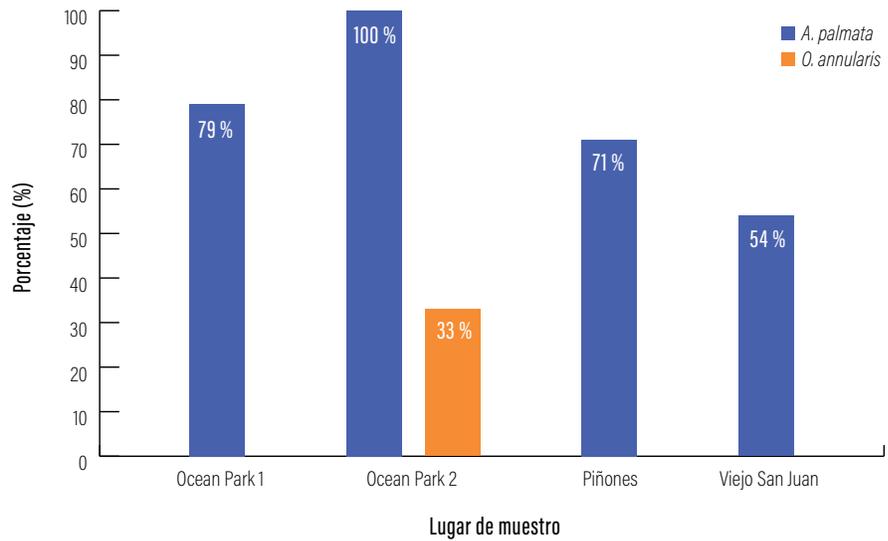
Figura 5. Porcentaje de daños a los corales en peligro de extinción *A. palmata* y *O. annularis* en el estuario de la bahía de San Juan

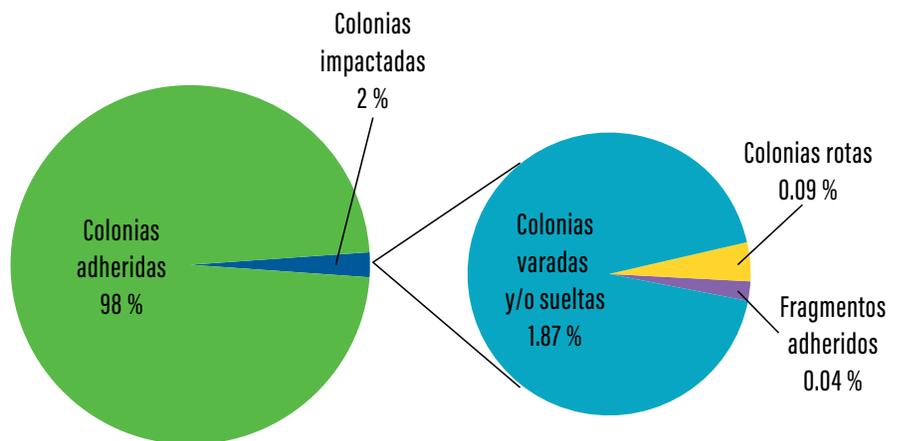
Figura 6. Porcentaje de daños a las colonias de coral en el estuario de la bahía de San Juan

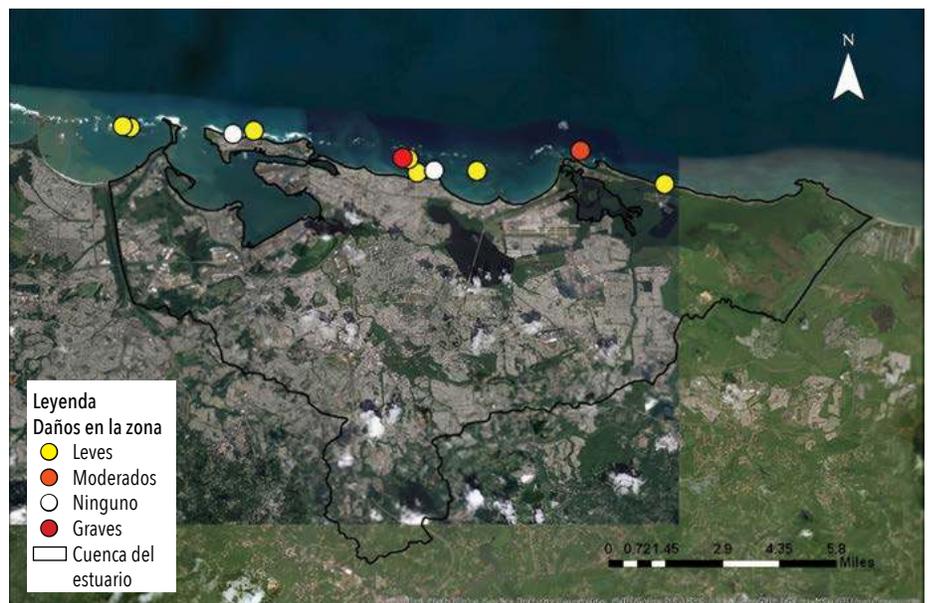
Figura 7. Mapa de la magnitud de los daños a los arrecifes en el estuario de la bahía de San Juan tras el paso del huracán María

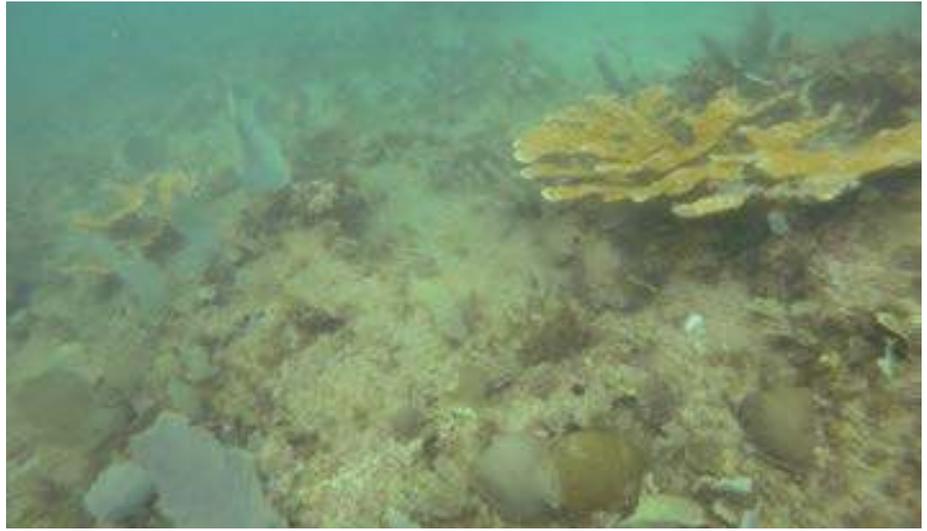
Figura 8. Colonia de *A. palmata* en el arrecife de Isla Verde (Foto: NOAA)

Según el informe de 2018 de la Reserva Marina Arrecife de la Isla Verde, se observó mucha turbidez y presencia de macroalgas en el arrecife después del huracán María. Eventos atmosféricos como los huracanes traen consigo una gran cantidad de sedimentos que cubren el arrecife. Con la ayuda de las corrientes y olas, el sedimento se levanta en la columna de agua y se pierde la transparencia, lo que se traduce en menos luz para la fotosíntesis de los corales y yerbas marinas. También se observó el rompimiento de corales *A. palmata*, de los cuales solo una colonia sobrevivió sin fragmentarse (figura 8). En este lugar, la NOAA realizó una siembra de fragmentos de coral *A. palmata* traídos de los arrecifes de Ocean Park y Punta Las Marías (figura 9).

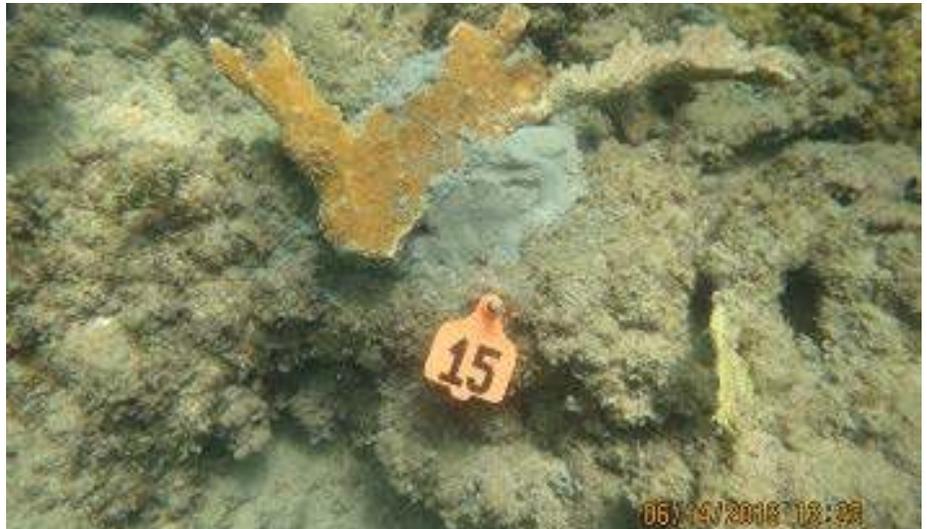
Figura 9. Fragmento de *A. palmata* sembrado en el arrecife de Isla Verde (Foto: NOAA)
