PROGRAMA DEL ESTUARIO DE LA BAHÍA DE SAN JUAN

**Diagnóstico de vulnerabilidad de la
cuenca y el sistema del estuario de la bahía
de San Juan ante el impacto de huracanes**

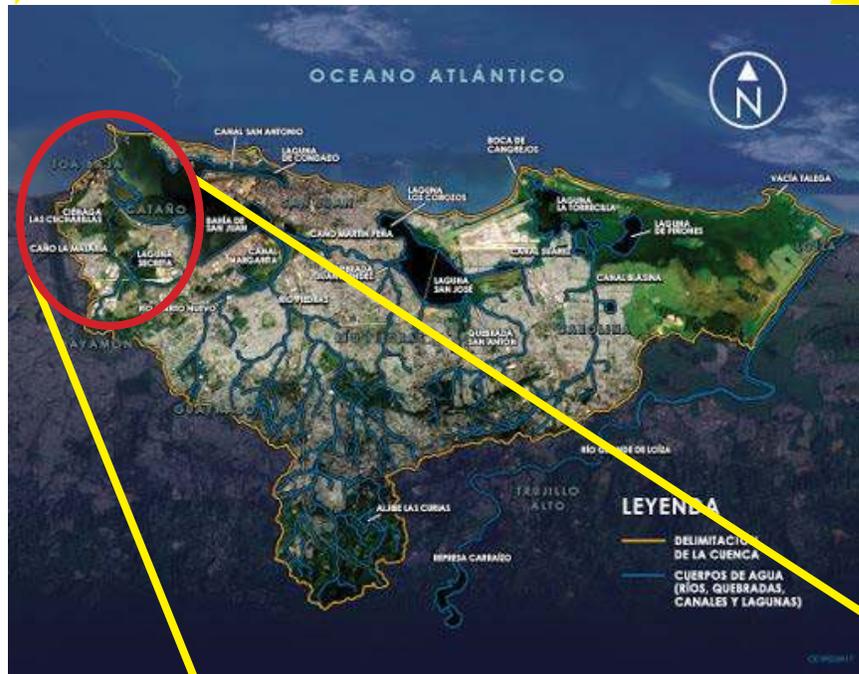
Figura 1. Reserva Natural de la Ciénaga Las Cucharillas y su localización dentro del estuario de la bahía de San Juan. La línea amarilla demarca las áreas que abarca la reserva. La línea roja demarca zonas de humedal donde se han desarrollado análisis de condiciones ambientales. La línea azul resalta canales de agua dulce influyentes sobre las zonas de humedal evaluadas (canal La Malaria y canal de la comunidad Juana Matos).

En la actualidad, la Reserva Natural de la Ciénaga Las Cucharillas, ubicada en Cataño (figura 1), es manejada en conjunto por la organización de base comunitaria Corredor del Yaguazo, Inc. y el Departamento de Recursos Naturales y Ambientales. Con un área aproximada de 500

hectáreas de terreno, esta ciénaga es el humedal remanente más grande en la zona metropolitana y forma parte del estuario de la bahía de San Juan (figura 1). Dicho humedal se clasifica como uno estuarino/palustrino según el Inventario Nacional de Humedales de la Agencia de Protección Ambiental de Estados Unidos. Bajo la clasificación Ramsar, puede ser considerado como uno de tipo marino/costero de agua salobre por la influencia de las aguas superficiales que discurren a través de la cuenca y del agua de mar. La geología de esta zona, según los mapas del Servicio Geológico de Estados Unidos, se caracteriza principalmente por formaciones calizas y depósitos aluviales ribereños-arcillosos. La dinámica hidrológica que se da en esta ciénaga promueve flujos de agua dulce y la combinación de estos flujos con agua de mar como resultado de los cambios diurnos en marea y la posible expansión de la cuña salina a través del subsuelo hacia zonas que comprenden este humedal.

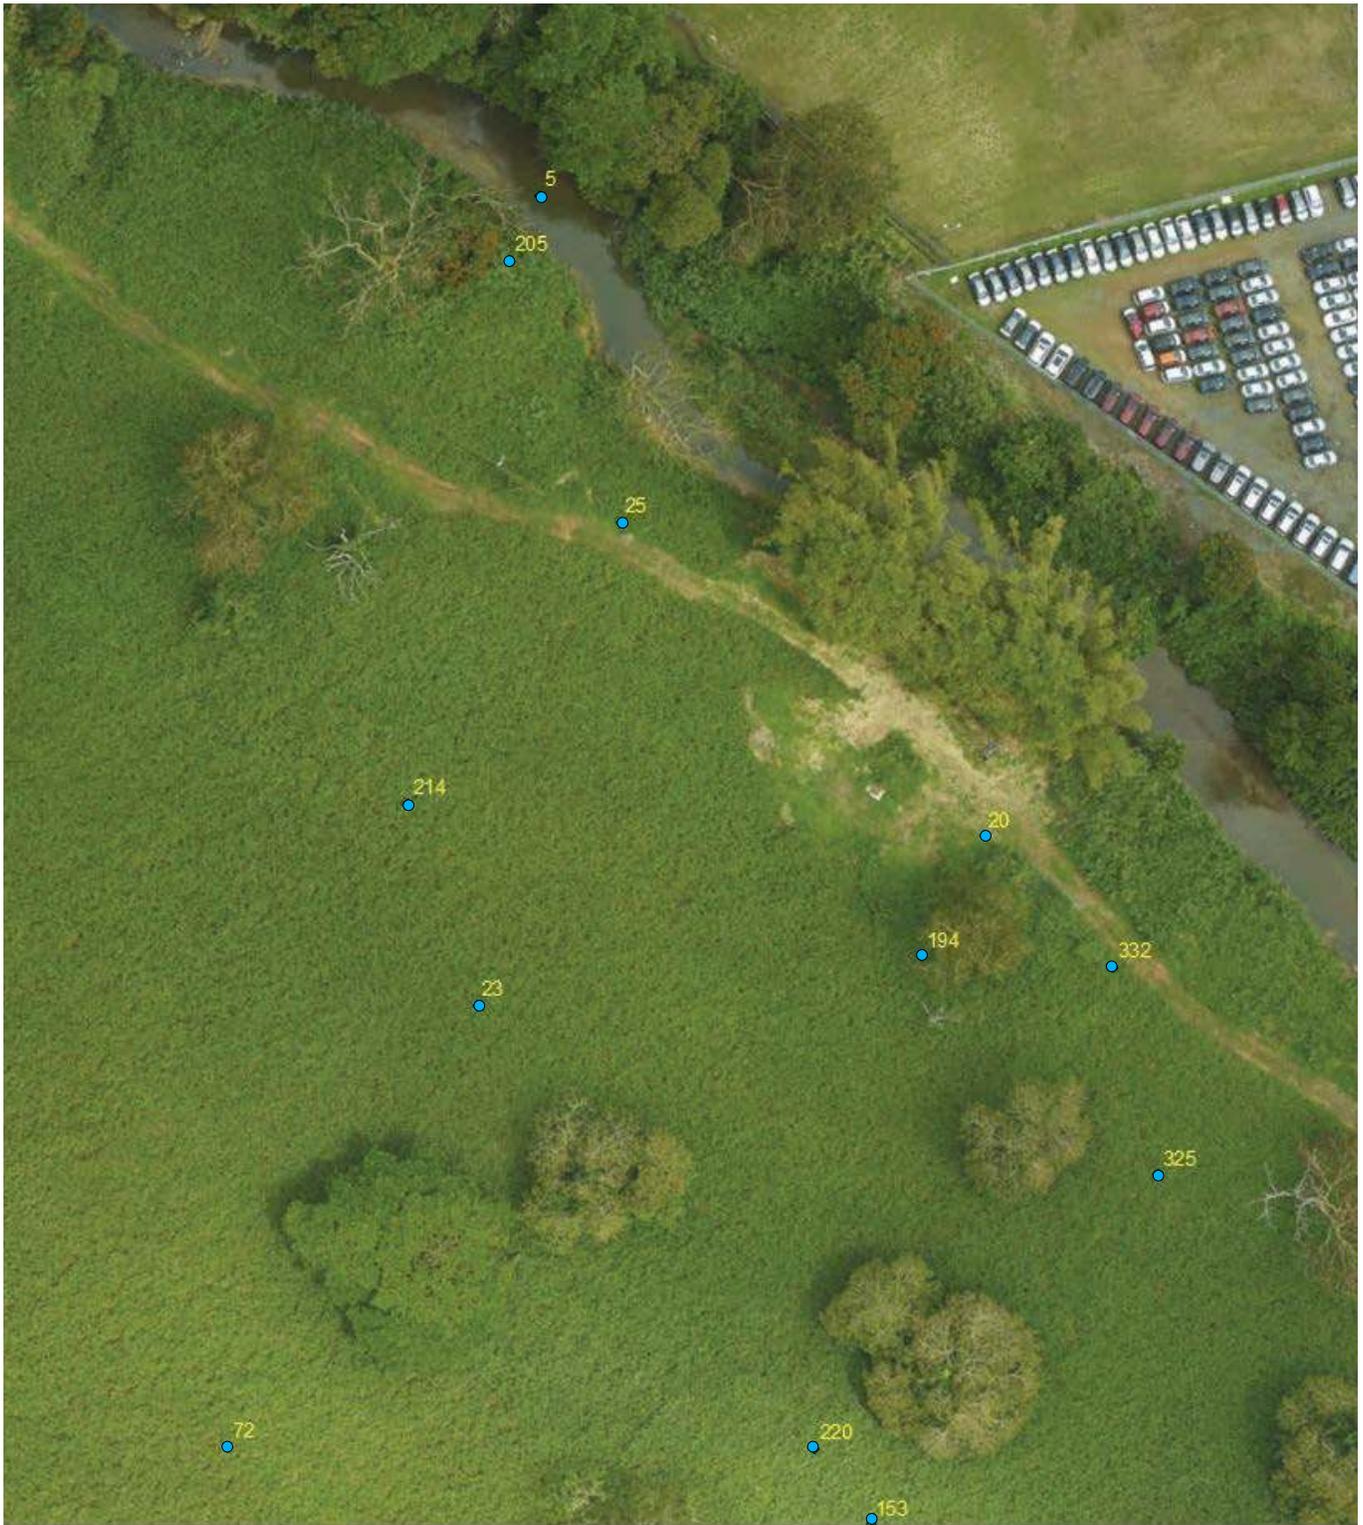
Figura 2. Puntos de muestreo de i-Tree Canopy sobre el Jardín Botánico de la Universidad de Puerto Rico, Recinto de Río Piedras, antes del huracán María

El análisis llevado a cabo con los puntos de muestreo de i-Tree Canopy y las imágenes capturadas por el proyecto G-LiHT de la NASA permitieron estimar la cobertura de vegetación leñosa antes y después de los huracanes (figuras 2 y 3), junto con los cambios en la provisión de servicios, para cinco zonas de importancia ecológica dentro de la cuenca hidrográfica del EBSJ: el Jardín Botánico de la Universidad de Puerto Rico en Río Piedras, el Bosque Urbano del Nuevo Milenio, la Reserva Natural de la Ciénaga Las Cucharillas, el caño Martín Peña y Bosque Estatal de Piñones. En estas áreas se perdió en promedio un 24.2 % de la cobertura vegetal (tabla 6), cantidad similar a la pérdida experimentada por el municipio de San Juan (24.8 %). Esta pérdida en la cobertura del follaje (hojas en las copas) provocó una merma del 35.5 % en el potencial que tienen los árboles y arbustos para proveer servicios ecológicos dentro de las zonas de estudio, con excepción de la Reserva Natural de la Ciénaga Las Cucharillas, donde se documentó una pérdida del 76 %. Aparte de esto, se perdieron aproximadamente 132,147 toneladas de carbono en forma de dióxido de carbono (CO₂) que solían estar almacenadas en el tejido vegetal (biomasa) (tabla 6B). Esta disminución en la provisión de servicios es preocupante debido a que reduce la calidad del aire que respira la ciudadanía.

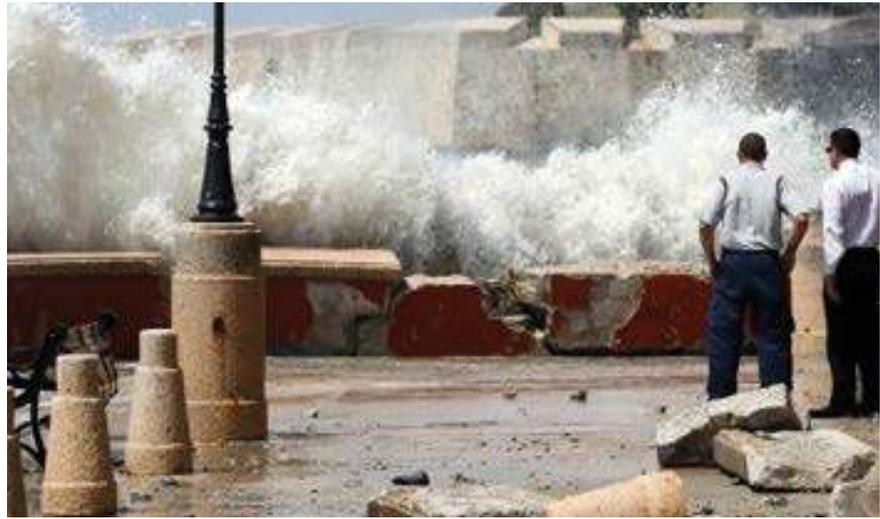
Figura 3. Destrucción del Paseo de la Princesa en el Viejo San Juan durante las marejadas invernales de marzo de 2018 (Fuente: Martínez Pérez, 2018)

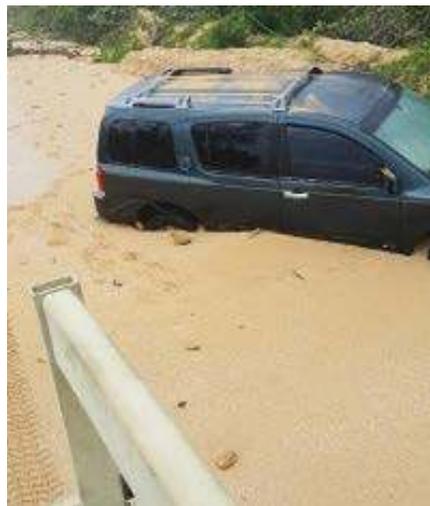
Figura 4. Carretera PR-187 en Loíza luego de las marejadas invernales de marzo de 2018 (Fuente: Inter News Service, 2018)

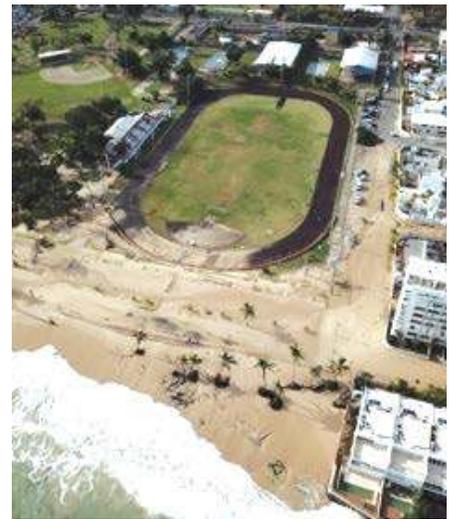
Figura 5. Sector Último Trolley en Ocean Park durante las marejadas invernales del 4 y 5 de marzo de 2018 (Fuente: Calidad de Vida Vecinal, 2018)

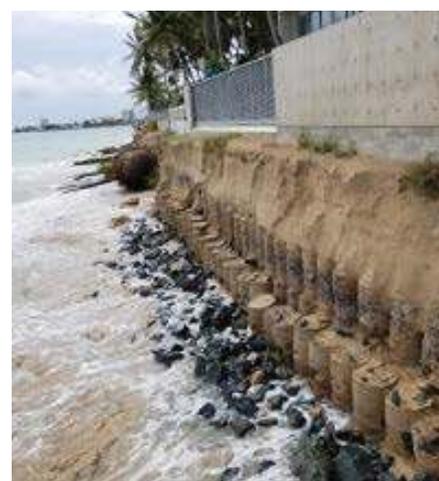
Figura 2. Muro de residencia en riesgo en la calle Santa Cecilia, en Ocean Park, el día 28 de agosto de 2019 (Foto: Ernesto L. Díaz Velázquez, Programa de Manejo de la Zona Costanera)

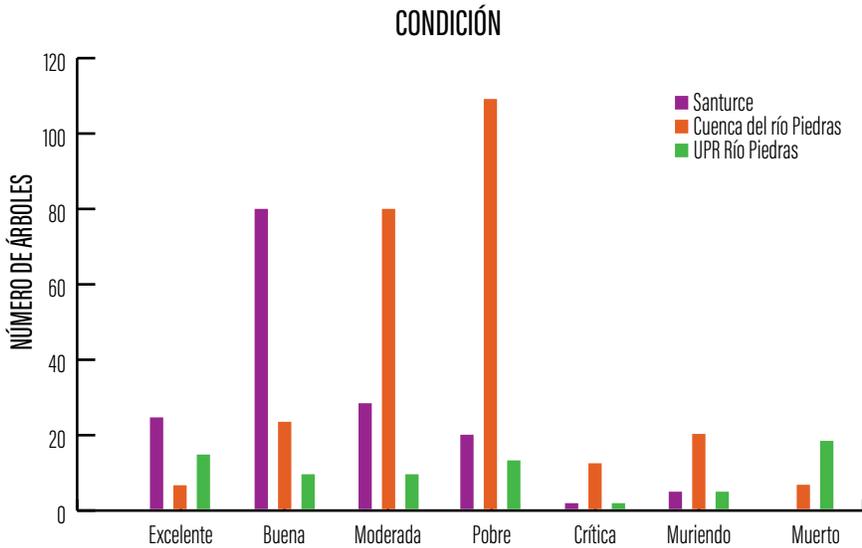
Figura 2. Distribución entre las categorías de condiciones de los árboles en los muestreos realizados después de los huracanes en tres áreas de estudio ubicadas en el municipio de San Juan. Las categorías de condiciones fueron definidas por i-Tree Eco según los porcentajes de mortalidad y pérdida de follaje en las copas: Excelente (<1 % de pérdida), Buena (1-10 % de pérdida), Moderada o Aceptable (11-25 % de pérdida), Pobre (26-50 % de pérdida), Crítica (51-75 % de pérdida) Muriendo (76-99 % de pérdida) y Muerto (100 % de pérdida).

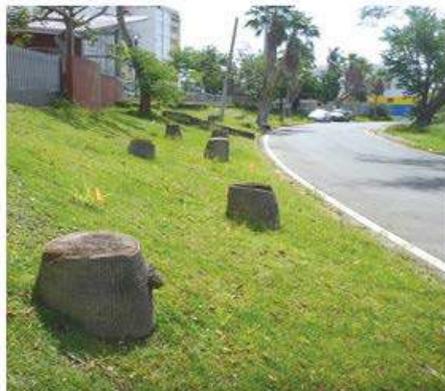
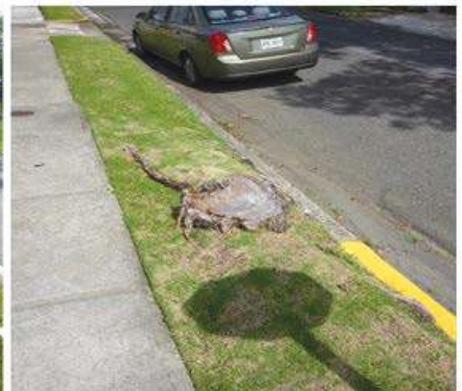
Figura 3. Líneas de troncos cortados de árboles y palmas en calles residenciales de San Juan

raban peligrosos o problemáticos, creando líneas de troncos cortados (*stump lines*) que se han convertido en una escena común a lo largo del paisaje urbano (figura 3). Si bien es cierto que hay organizaciones locales fomentando la reforestación en la isla después del huracán, aún no está claro cuán extendidas y efectivas están siendo estas actividades en la reforestación de las aceras y zonas aledañas a las calles.

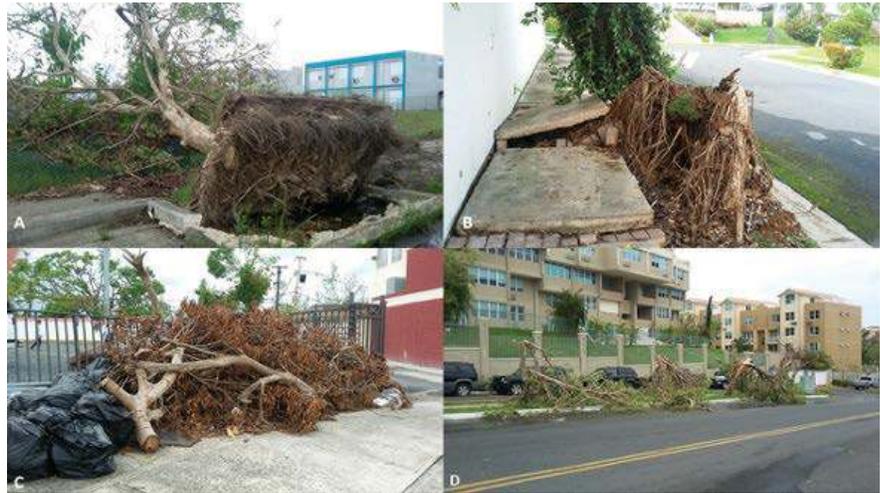
Figura 4. Deservicios de árboles tras el paso de los huracanes debido a la plantificación y el mantenimiento inadecuado de la infraestructura verde: desarraigo de las raíces por espacios de siembra pobres (A), destrucción de las aceras (B), acumulación de materia orgánica (C) y árboles de *Tabebuia aurea* luego del huracán Irma (D)
