Segundo INFORME
**DE LA CONDICIÓN AMBIENTAL
DEL ESTUARIO DE LA BAHÍA DE SAN JUAN**
EDICIÓN 2009

Preparado por el Dr. Jorge Bauzá
Asesor Científico del Programa del Estuario de la Bahía de San Juan
P.O. Box 9509 San Juan PR 00908

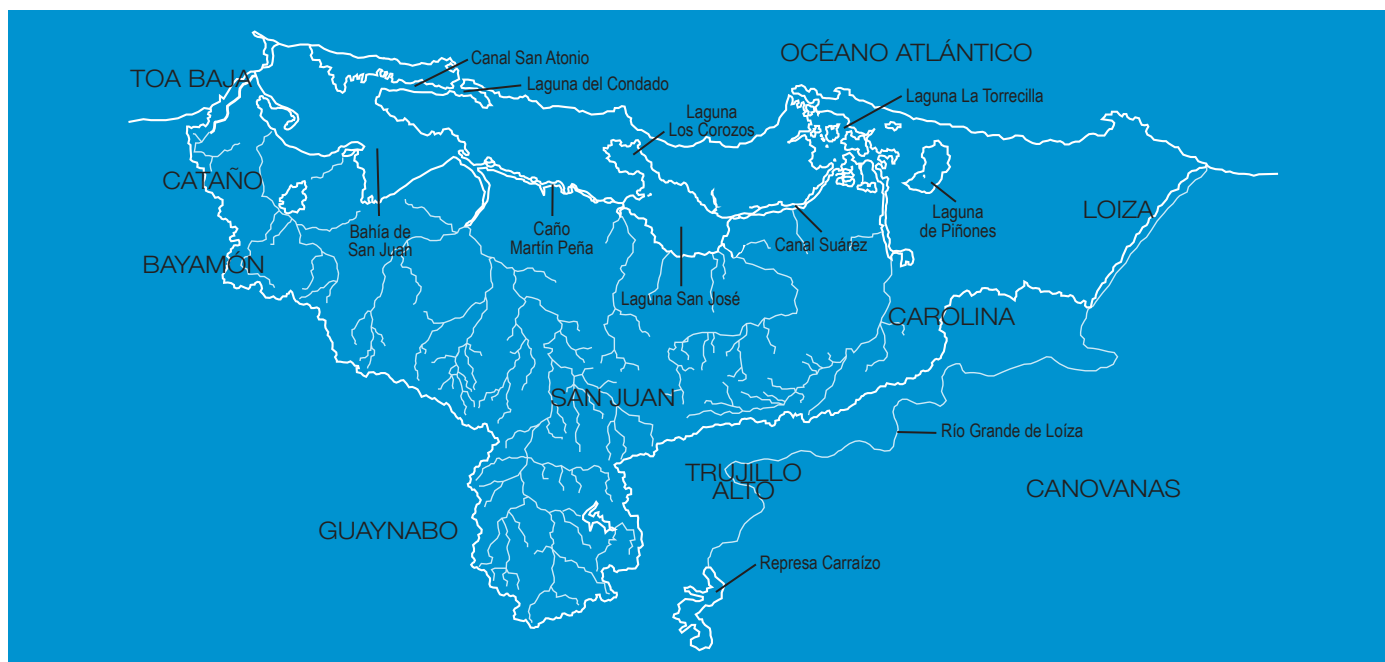
Mapa 1. Cuenca hidrográfica del Estuario de la Bahía de San Juan con los cuerpos de agua dentro del sistema.

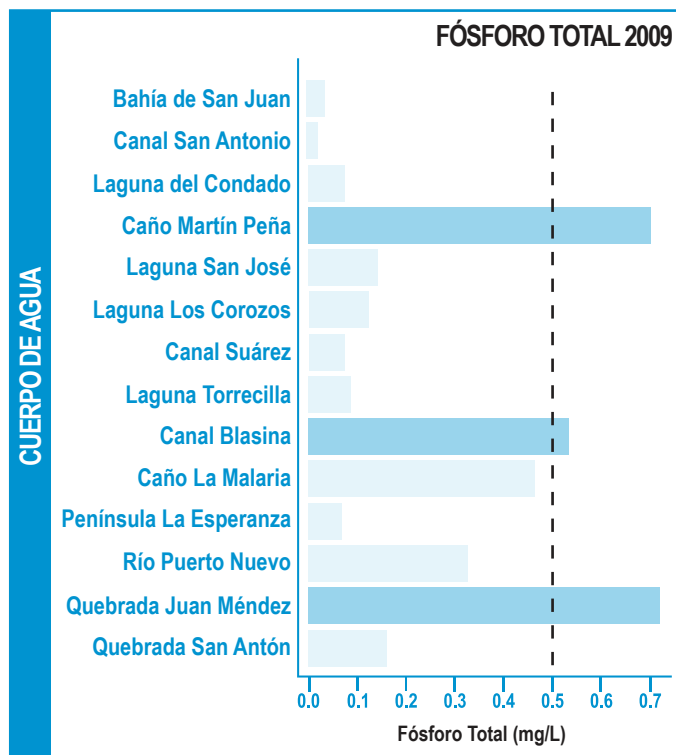
Figura 4. Fósforo total (mg/L) en los cuerpos de agua del Estuario de la Bahía de San Juan. La línea entrecortada vertical representa el valor objetivo (0.5 mg/L). Los cuerpos de agua que sobrepasan la línea entrecortada no cumplen con el valor objetivo (barras horizontales color azul).

Solamente tres cuerpos de agua estuarinos resultaron con valores sobre el objetivo establecido (0.5 mg/L) para fósforo total. Estos fueron el Caño Martín Peña (promedio de 0.72 mg/L), el Canal Blasina (promedio de 0.54 mg/L) y la Quebrada Juan Méndez (promedio de 0.73 mg/L). Los valores más bajos se observaron en la Bahía de San Juan, el Canal San Antonio y la Laguna del Condado (Figura 4 y Tabla 4).

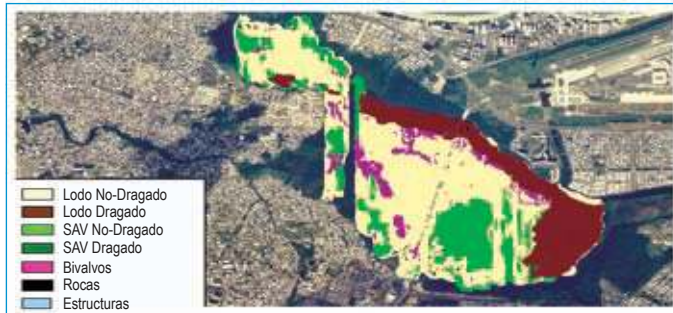
Figura 3. Tipos de fondos y comunidades bénticas en la Laguna San José. SAV = vegetación acuática sumergida.

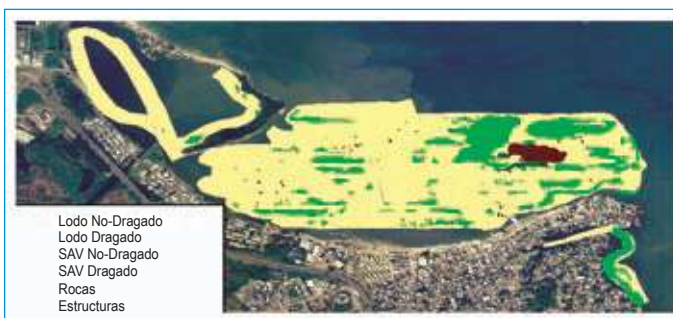
Figura 4. Tipos de fondos y comunidades bénticas en la Península La Esperanza y Bahía de Cataño. SAV = vegetación acuática sumergida.
