# TERCER INFORME

## DE LA CONDICIÓN AMBIENTAL

### DEL ESTUARIO DE LA BAHÍA DE SAN JUAN

## EDICIÓN 2013

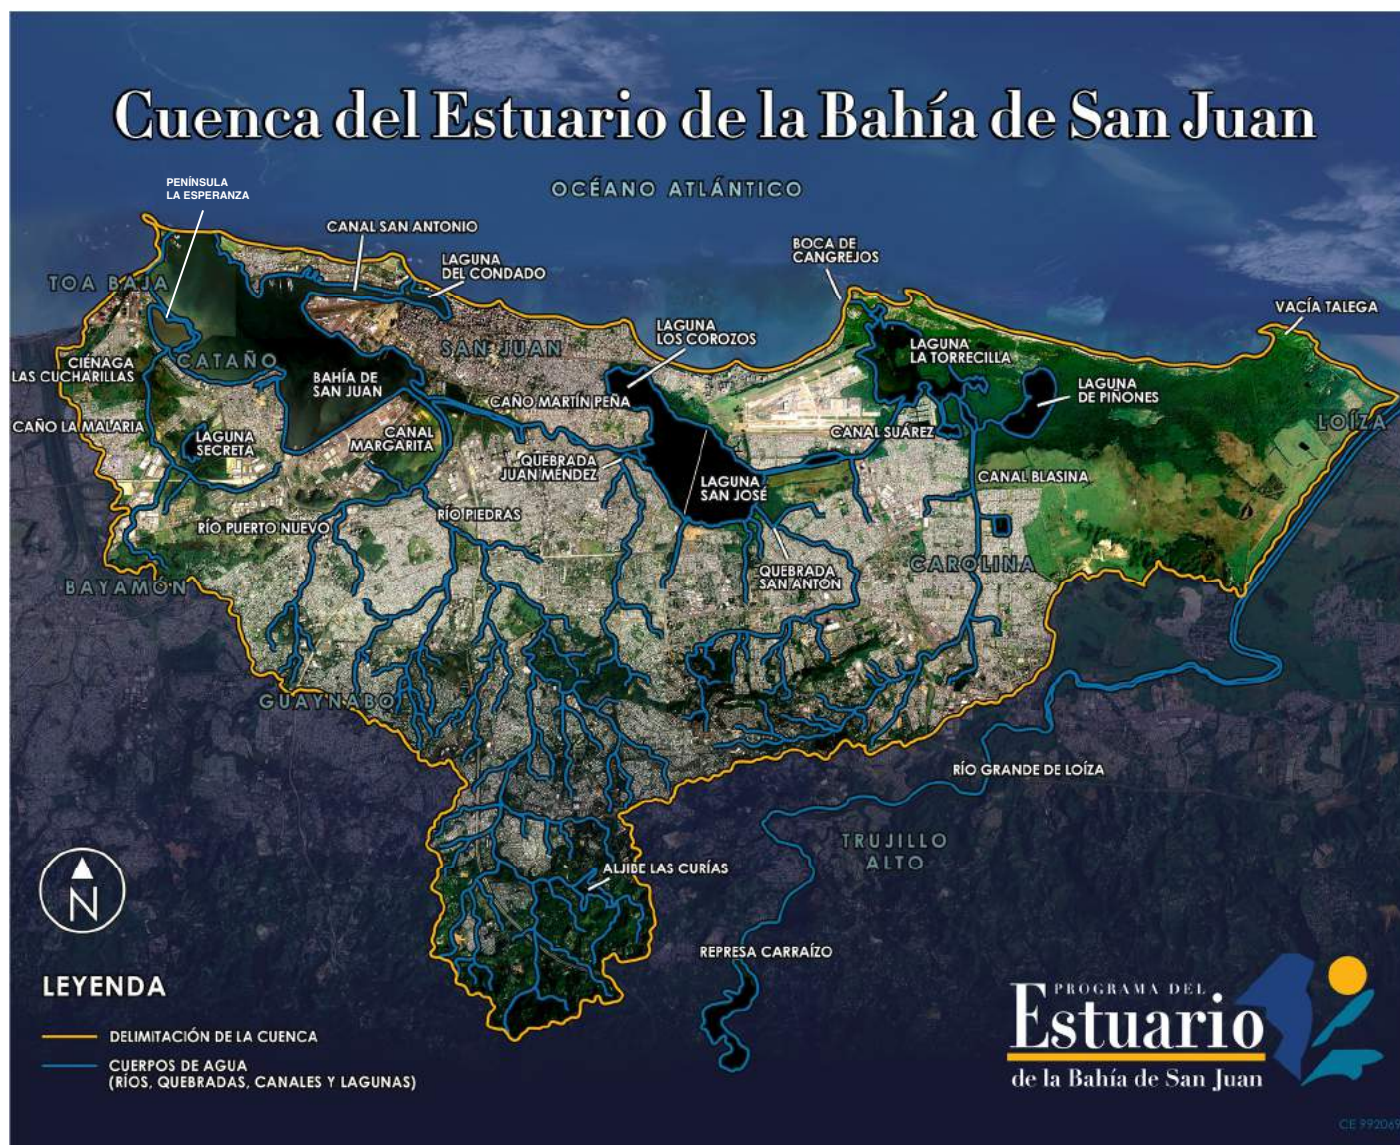
**Mapa 1.** Cuenca hidrográfica del Estuario de la Bahía de San Juan con los cuerpos de agua dentro del sistema.

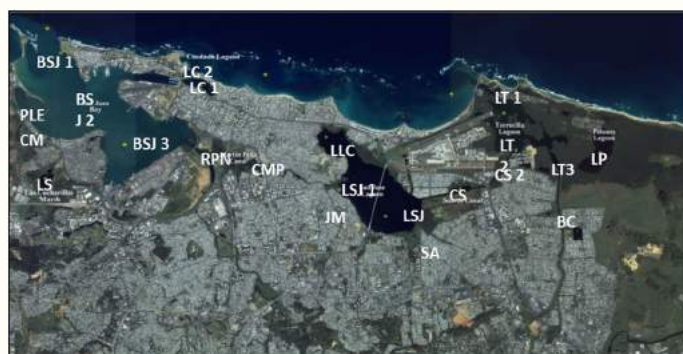
**Figura 1.** Estaciones de muestreo del Programa de Monitoreo de Calidad de Agua por Voluntarios.

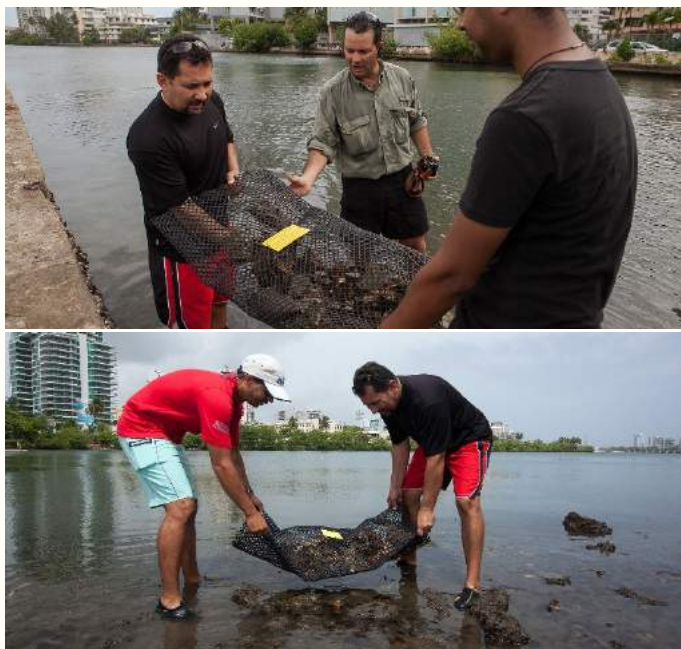
**Figura 3.** Colocación en la Laguna del Condado de las canastas de polipropileno flexible con ostras.

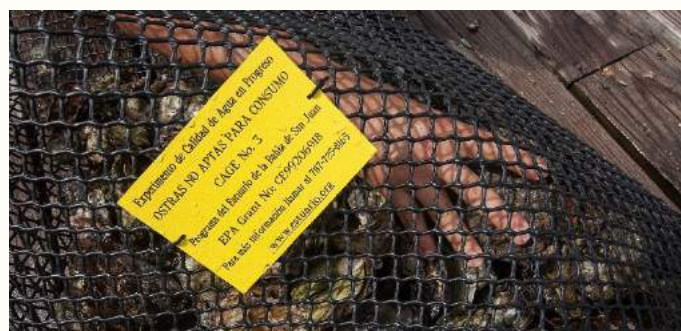
**Figura 4.** Rótulo informativo identificando cada canasta.

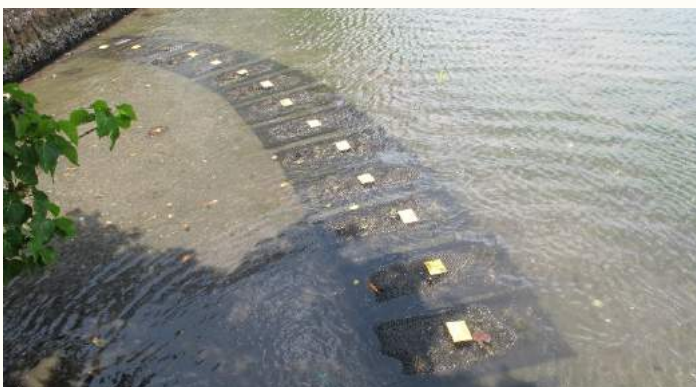
**Figura 5.** Arreglo de las canastas (15) en una de las estaciones experimentales (Estación C).

Una vez aprobados los permisos requeridos por las agencias estatales y federales, las ostras fueron colectadas en la Laguna la Torrecilla (**Figura 2**), donde son muy abundantes. Luego, grupos de 150 ostras fueron colocadas en canastas de polietileno flexible (**Figura 3**) diseñadas para estos propósitos y rotuladas con información del proyecto (**Figura 4**). Se colocaron un total de 15 canastas en 2 estaciones en la Laguna del Condado (**Figura 5**). Es importante recalcar que se adiestró un grupo de voluntarios específicamente para implementar este proyecto novel en Puerto Rico.

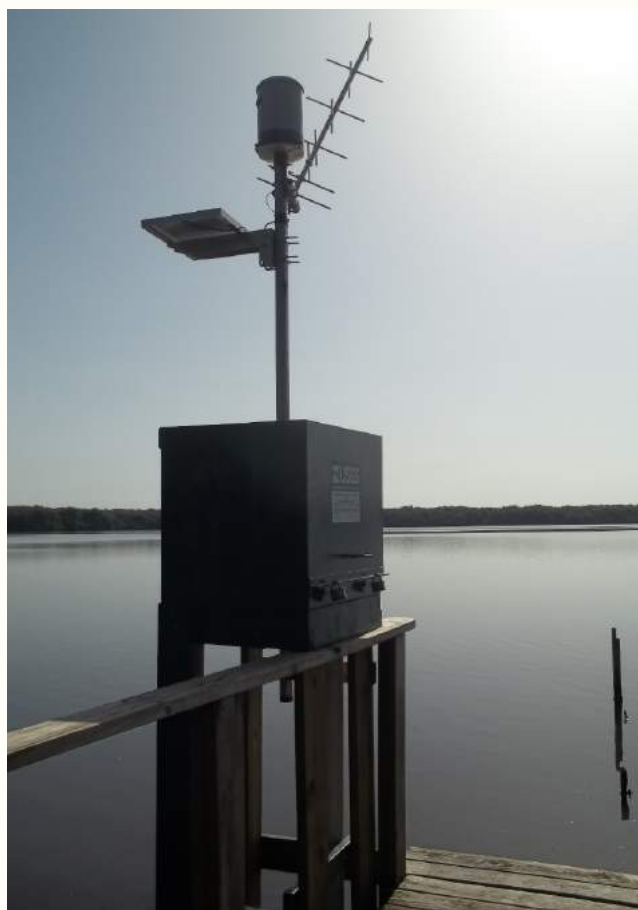
**Figura 1.** Estación para medir el nivel del agua en superficie instalada en la Laguna Piñones.

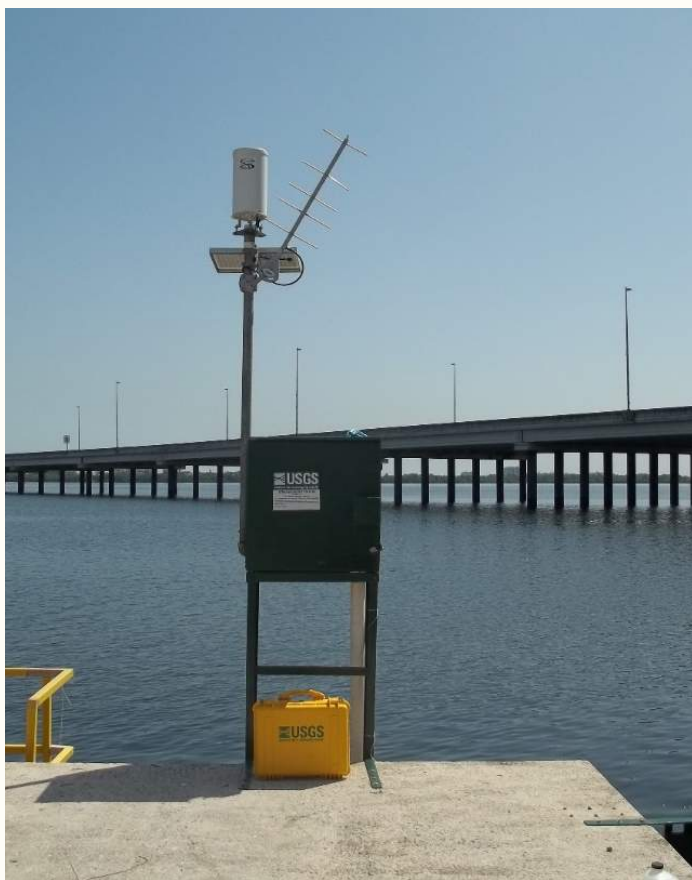
**Figura 2.** Estación para medir el nivel del agua en superficie instalada en la Laguna San José.

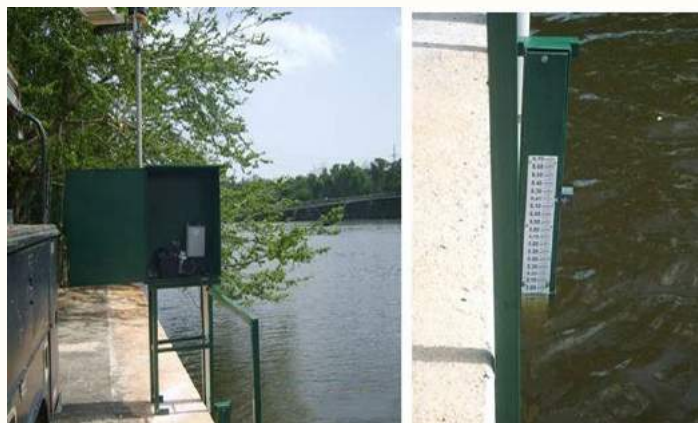
**Figura 4.** Estación para medir el nivel del agua en superficie instalada en Caño Martín Peña.

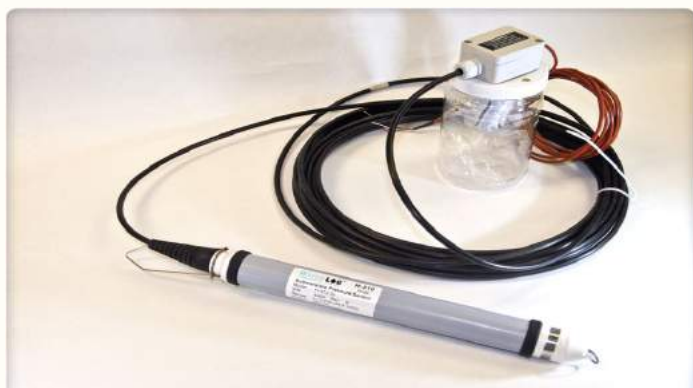
**Figura 5.** Sensor de nivel de agua tipo Transducer H-310.

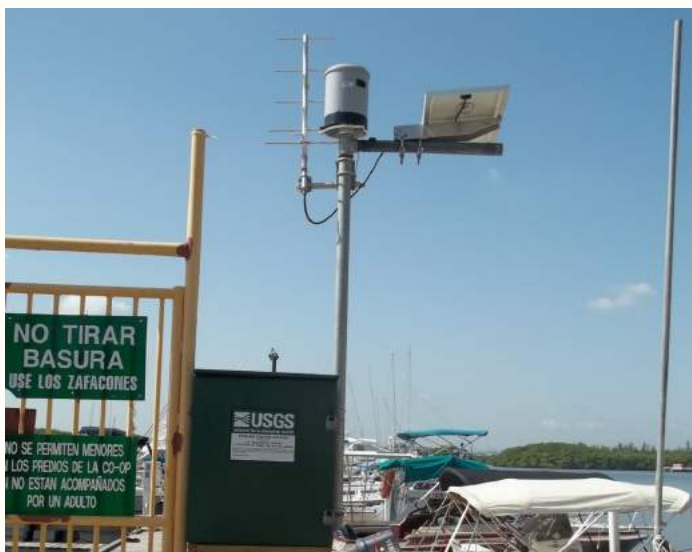
**Figura 3.** Estación para medir el nivel del agua en superficie instalada en la Laguna La Torrecilla.

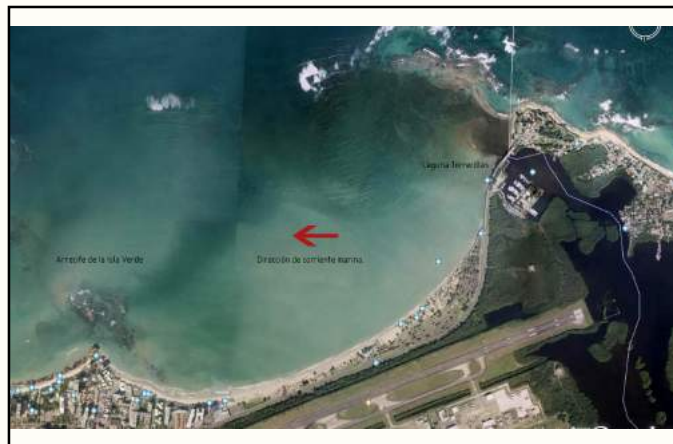
**Figura 4.** Relación geográfica entre el Arrecife de la Isla Verde, la Boca de Cangrejos y la Laguna La Torrecilla.

La relación geográfica entre el Arrecife de la Isla Verde, la Boca de Cangrejos y la Laguna La Torrecilla se observa en la **Figura 4** (página próxima). La Boca de Cangrejos es el punto más al este donde se intercambian las aguas del Estuario con las aguas del Océano Atlántico. Como se puede comprobar

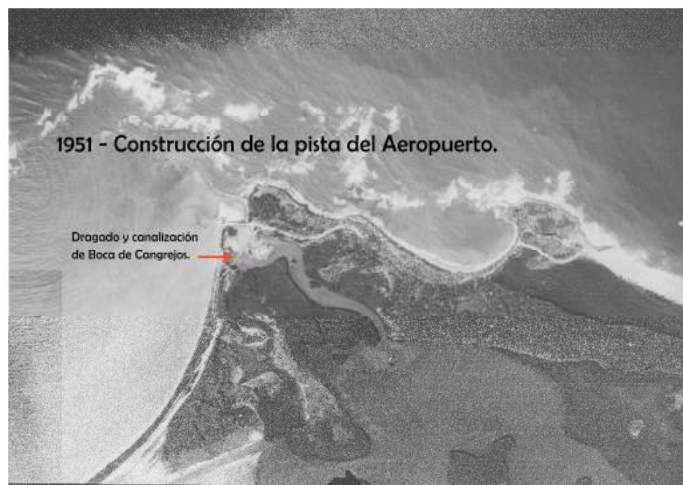
**Figura 5.** Fotos históricas de la Boca de Cangrejos.

en la foto histórica del 1937 (**Figura 5**), en el pasado la salida de la Laguna La Torrecilla hacia el mar estaba bordeada de manglares y era de poca profundidad, pues aún no estaba canalizada. A partir de 1951 se draga y canaliza esta salida, se comienza la obstrucción del Caño de Martín Peña y se urbaniza la cuenca hidrográfica del Estuario. Estos sucesos alteraron la hidrología del lugar aumentando, por ejemplo, el volumen de las aguas de escorrentía. Por otro lado, la construcción del Aeropuerto Internacional sedimentó e impactó los corales del litoral, sobre todo el cuerno de alce (**Figura 6**), que componía gran parte del Arrecife de la Isla Verde. No obstante, hoy día se observan nuevos reclutamientos de colonias de coral. Sin embargo, la sedimentación

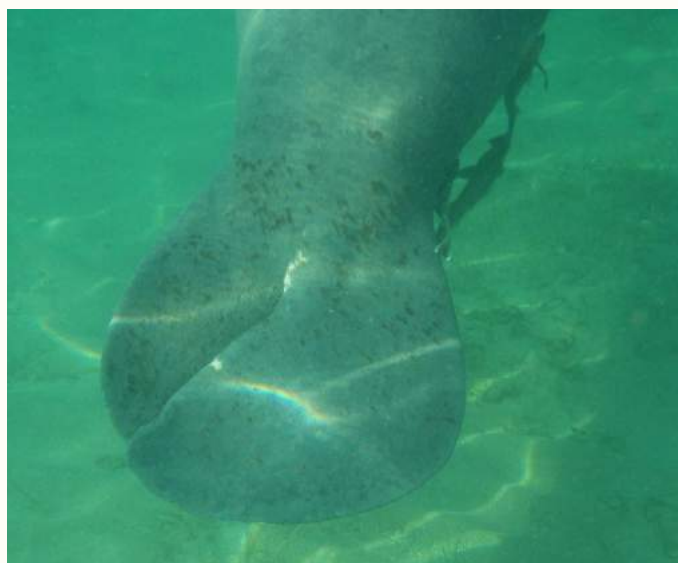
**Figura 7.** Manatí antillano (*Trichechus manatus manatus*) impactado por la hélice de una embarcación de motor en el la Reserva Marina Arrecife de la Isla Verde.

Asimismo, el uso de embarcaciones de motor, botes y “jet skis” en esta zona impactan los corales y otras especies marinas, como los manatíes y las tortugas. Por muchos años hemos observado numerosos incidentes de este tipo. Hemos atestiguado cómo embarcaciones han abierto caparazones de tortugas marinas, y hasta cómo un bebe manatí fue impactado precisamente por un jet ski, muriendo en la misma playa (Figura 7).

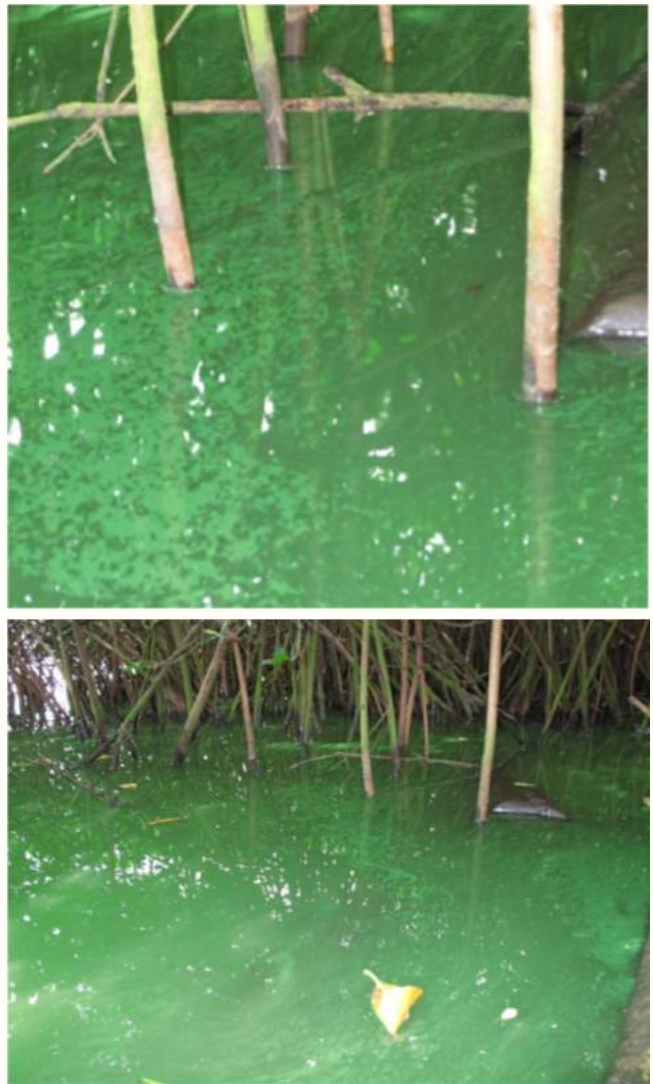
**Figura 1.** Color verde intenso observado en la Laguna San José y Laguna Los Corozos durante una explosión poblacional o floración de alta biomasa.

El color verde se debe al crecimiento de una cianobacteria o alga verde azul llamada *Spirulina* (**Figura 3**). La *Spirulina* comienza a reproducirse rápidamente hasta crear una capa verde en la superficie del agua. El color verde en realidad es por la clorofila, una molécula dentro de la *Spirulina* que es, de hecho, la misma molécula que le da el color verde a las plantas. Cuando estas criaturas crecen y se reproducen intensamente, ocurre una explosión poblacional. A este fenómeno se le conoce también como una *floración de alta biomasa* (HAB, por sus siglas en inglés), pues se pueden encontrar miles de estas criaturas en apenas una gota de agua. Este fenómeno es provocado por la contaminación y la pobre circulación en los cuerpos de agua, es decir, cuando las lagunas reciben descargas de aguas usadas sin tratar ricas en nitrógeno, fosfato y materia orgánica. Estos compuestos nutren y fertilizan estas algas verde azules, estimulando así su crecimiento y reproducción. A este tipo de contaminación se le conoce como *eutroficación antropogénica*. Pero una vez se agotan estos compuestos, las *Spirulinas* mueren y se descomponen. Esta descomposición es la que consume el oxígeno disuelto creando condiciones de poco o ningún oxígeno (*anoxia*) en el agua.

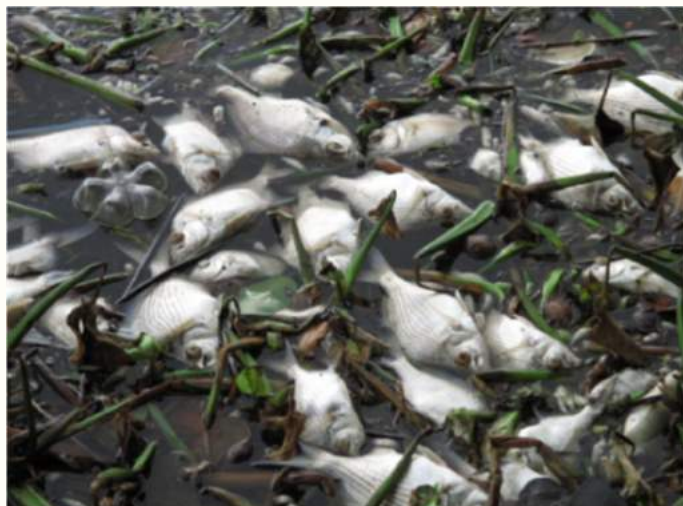
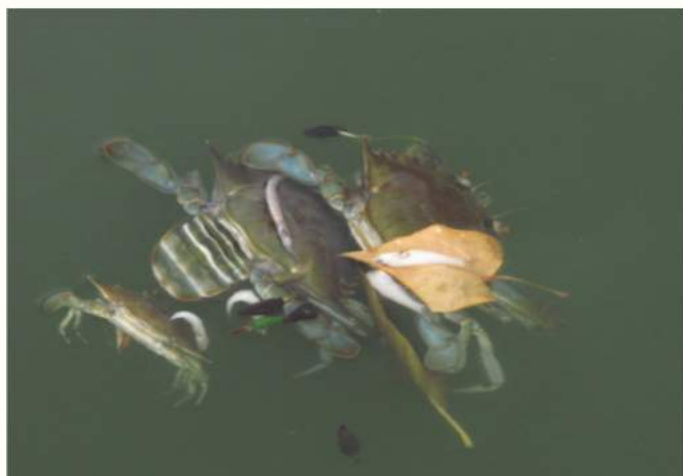
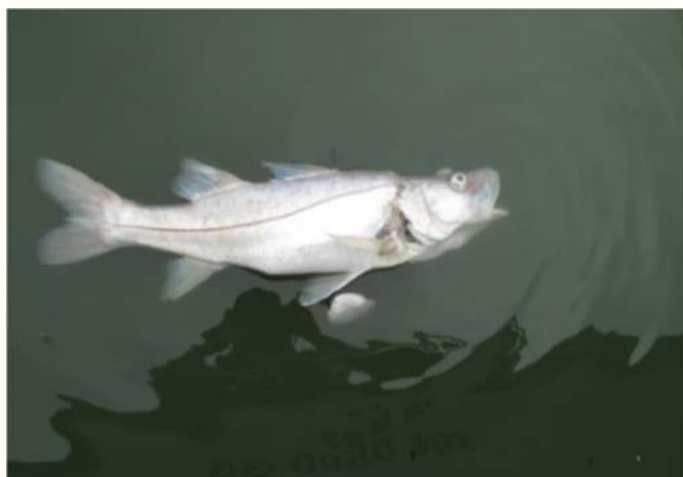
**Figura 2.** Mortandad masiva de mojarra (*Diapterus plumieri*) (superior), cocolías (*Callinectes sapidus*) (centro), y róbalos (*Centropomus undecimalis*) (inferior) por ausencia de oxígeno en la Laguna San José y la Laguna Los Corozos durante una floración de alta biomasa.

La anoxia es la causante de la mortandad masiva de peces y crustáceos en estas lagunas. Durante estos eventos, hemos

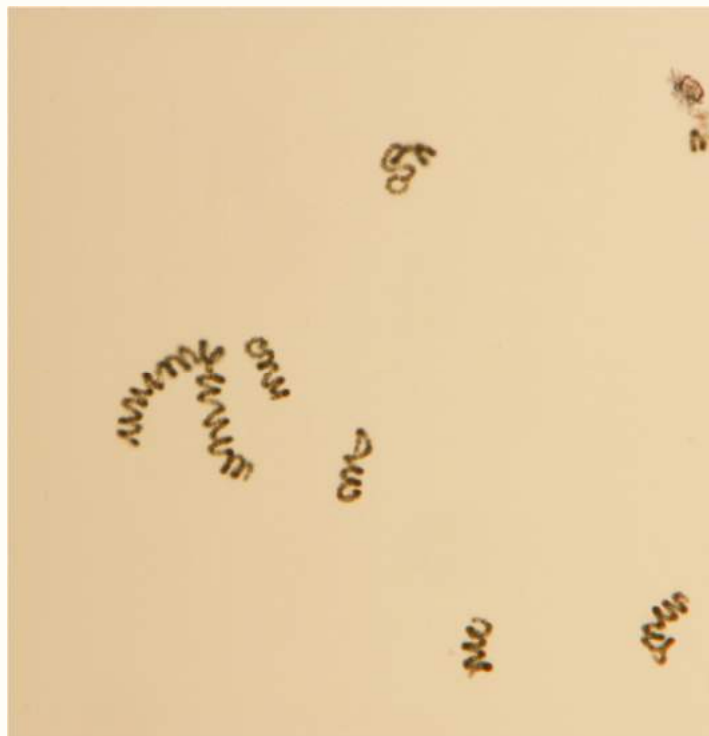
**Figura 3.** Filamentos de las cianobacterias o alga verde azules del genero *Spirulina* que provocan la floración de alta biomasa en la Laguna San José, Canal Suárez y Laguna Los Corozos.

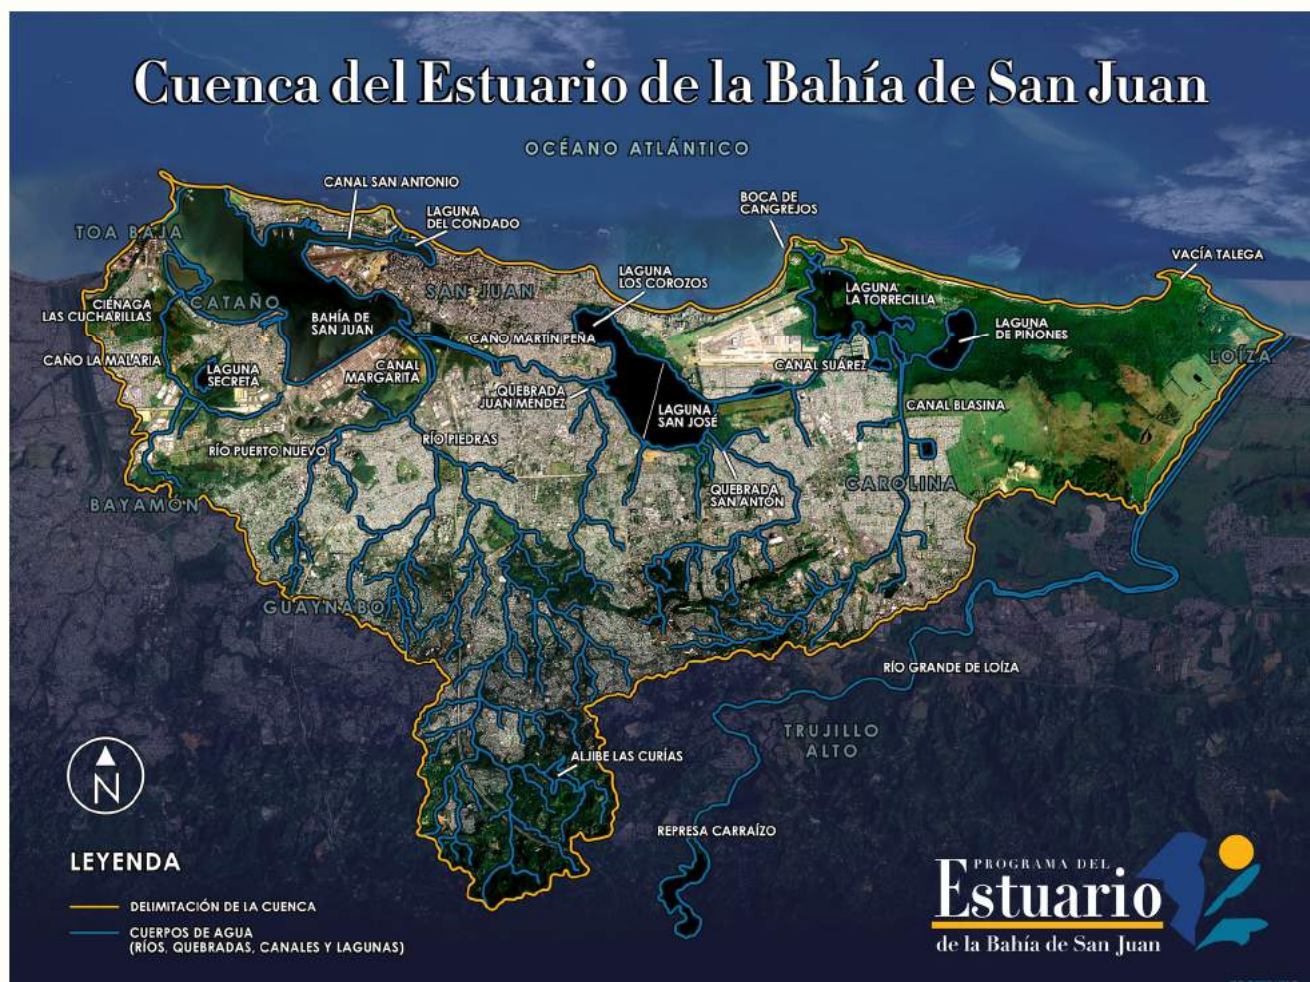
Figura 1. Cuenca hidrográfica del Estuario de la Bahía de San Juan.

De acuerdo con los resultados obtenidos por Otero y Meléndez (2011), en comparación con otros cuerpos de agua dentro del Estuario, la Laguna San José presenta concentraciones altas de selenio, antimonio, plomo y mercurio en sus sedimentos. Este cuerpo de agua recibe descargas directas de la Quebrada San Antón y la Quebrada Juan Méndez, las cuales drenan áreas urbanas. Lo cual, en combinación con el flujo limitado de agua en la laguna, podría explicar la presencia de

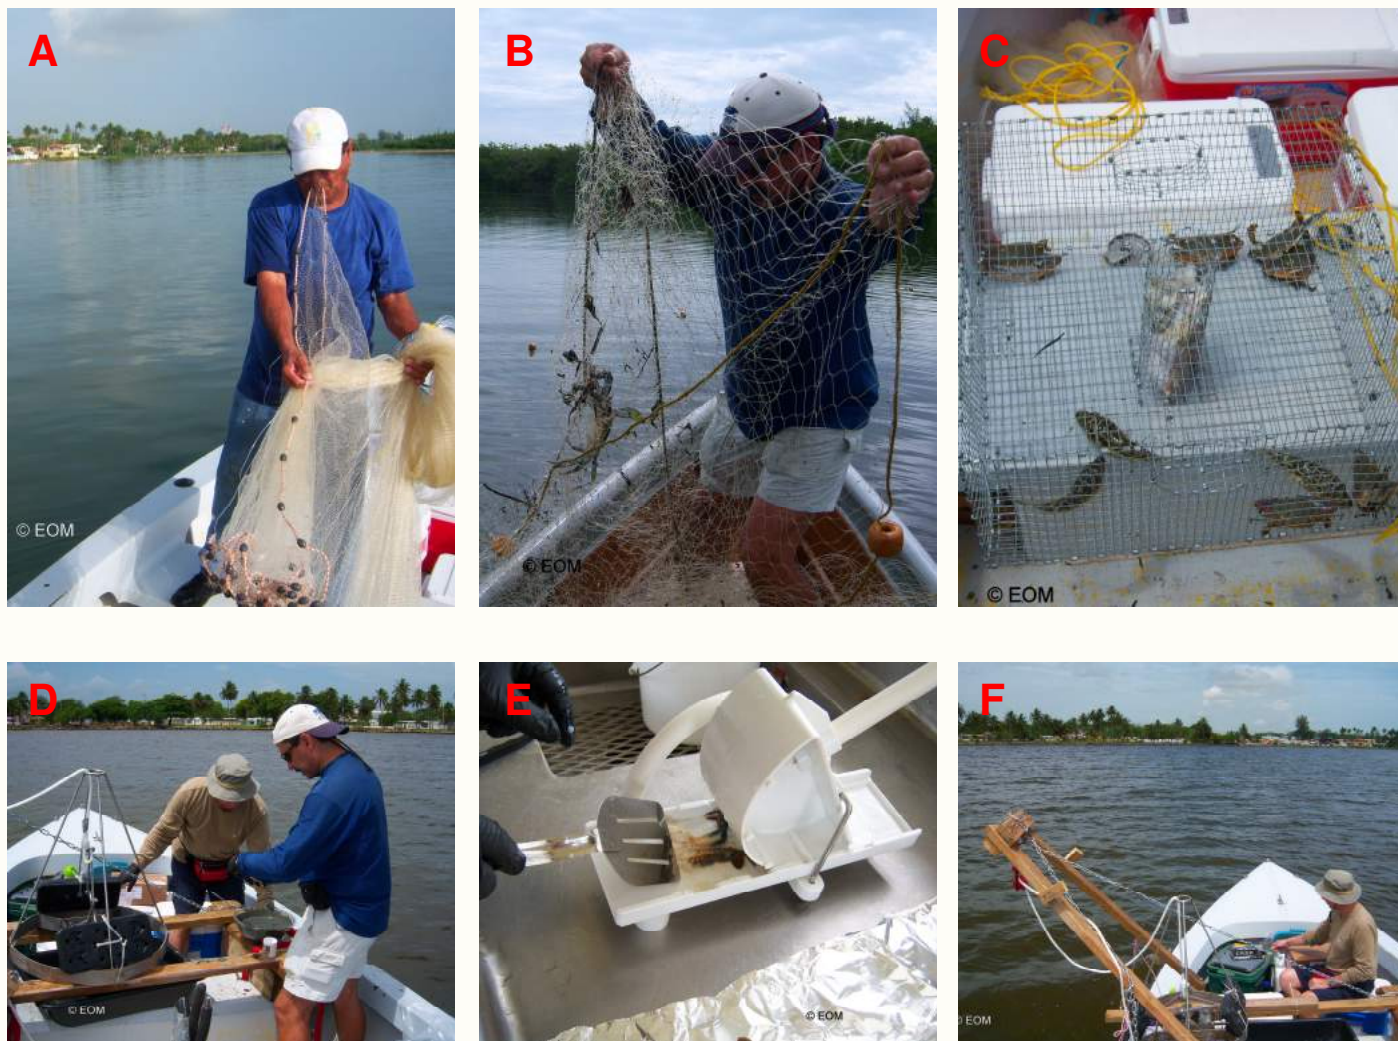
**Figura 3.** Procedimiento para la toma de muestras de tejidos de mojarras (*Eugerres plumieri*) y cocolías (*Callinectes sapidus*), como parte del estudio de Otero y Meléndez (2011). En el mismo, se utilizó como indicador ambiental la presencia de metales traza y otros contaminantes químicos en los sedimentos y en las muestras de tejidos de estos organismos que se consumen a menudo en el Estuario. Luego de pescar los organismos (A, B y C), se procedió a extraer las muestras de tejidos para análisis (D y E). En la foto F, embarcación y parte del equipo utilizado para obtener las muestras (Fotos cortesía del Dr. Ernesto Otero-Morales).<sup>1</sup>

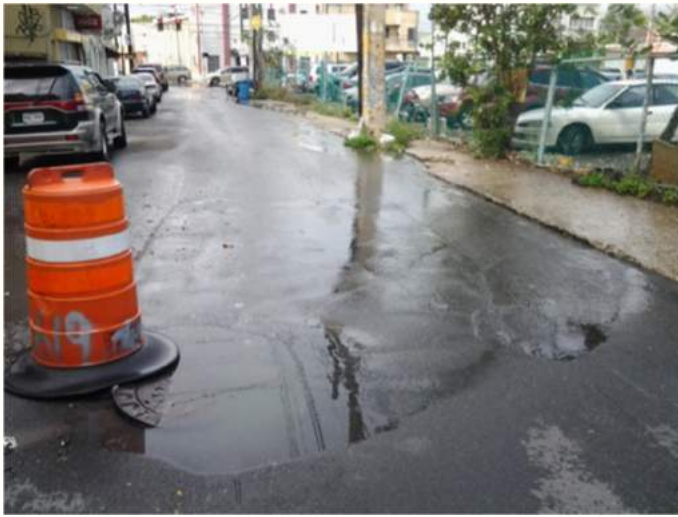
**Figura 2.** Desbordamiento de aguas sanitarias en los registros de las alcantarilla de sistema sanitario.

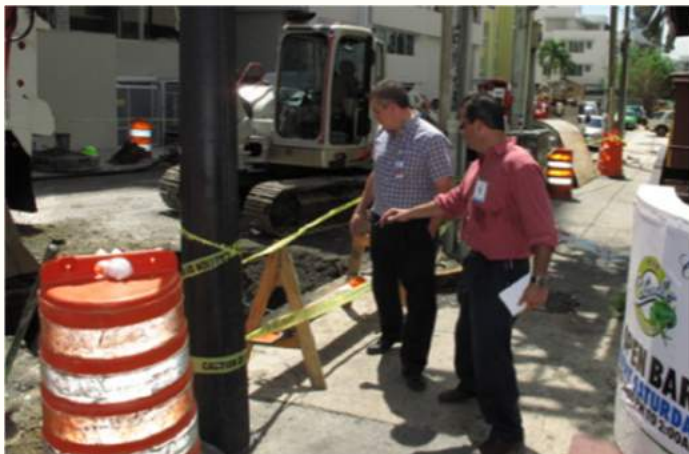
**Figura 4.** Juan Carlos Pérez de la JCA y el Dr. Jorge Bauzá-Ortega del PEBSJ inspeccionando obras de mejoramiento del sistema de alcantarillado sanitario en la Calle Mayagüez, Laguna del Condado.

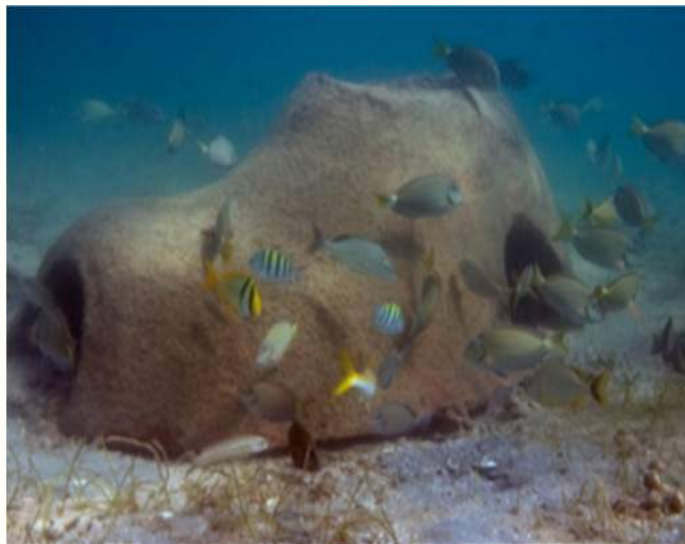
**Figura 6.** Diversidad de peces utilizando como hábitat los arrecifes artificiales en la Laguna del Condado.

Asimismo, en el 2008 el PEBSJ comenzó la colocación de arrecifes artificiales (45 módulos tipo Taíno Reefs®) en el fondo de la laguna. Estos son estructuras en cemento que proveen hábitat para las criaturas marinas. De esta forma se aumentó la biodiversidad de especies acuáticas en fondos arenosos y se creó una vereda interpretativa submarina. Tan pronto como a dos años de su construcción, se documentaron 49 especies de peces y se duplicó la cantidad de los mismos en esta parte de la laguna (**Figura 6**). Hoy, unas 2,500 colonias de coral crecen sobre la superficie de la vereda (**Figura 7**). Actuando como un corredor ecológico submarino, la vereda conecta praderas de yerbas marinas y otras comunidades marinas fragmentadas en el fondo de la Laguna del Condado. Además de los beneficios ecológicos, la misma provee oportunidades recreativas y educativas, pues permite al visitante— con el equipo adecuado— observar peces y otras criaturas marinas en su medio ambiente natural.

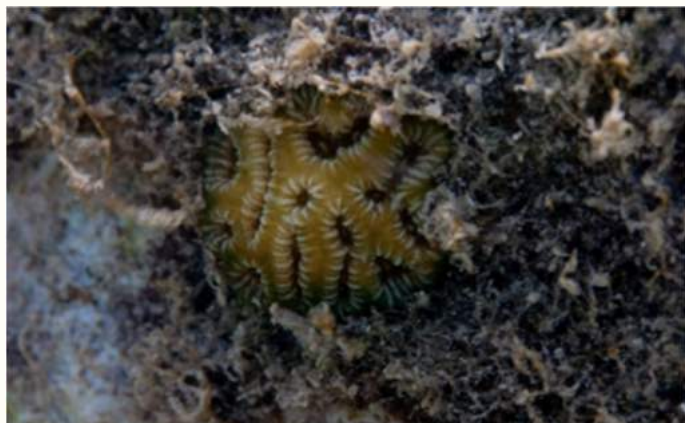
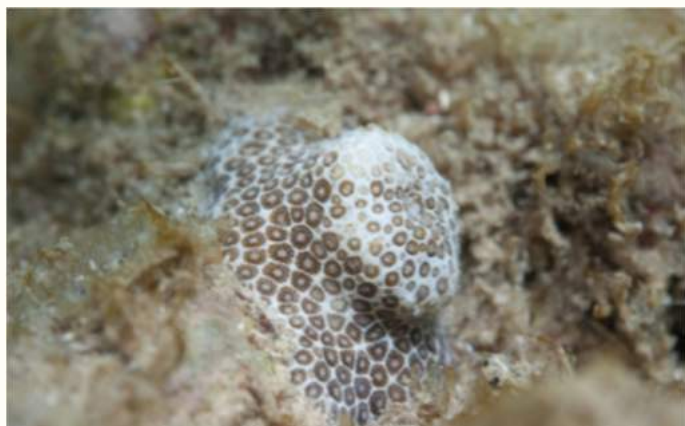
**Figura 7.** Colonias de coral creciendo sobre los arrecifes artificiales en la Laguna del Condado.

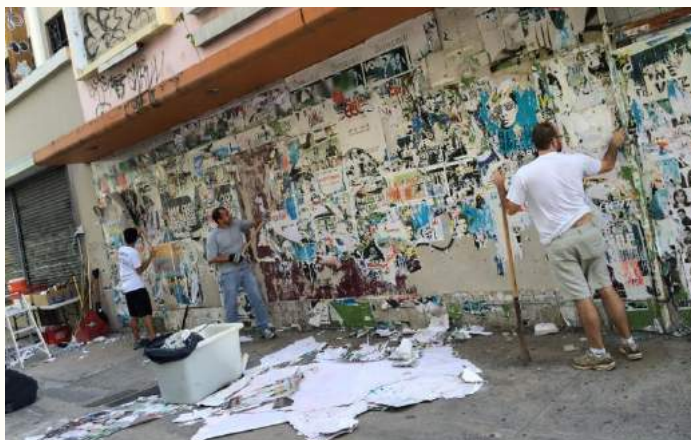
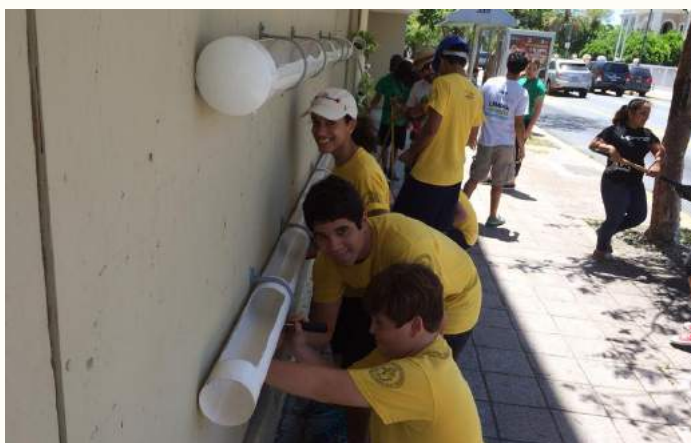
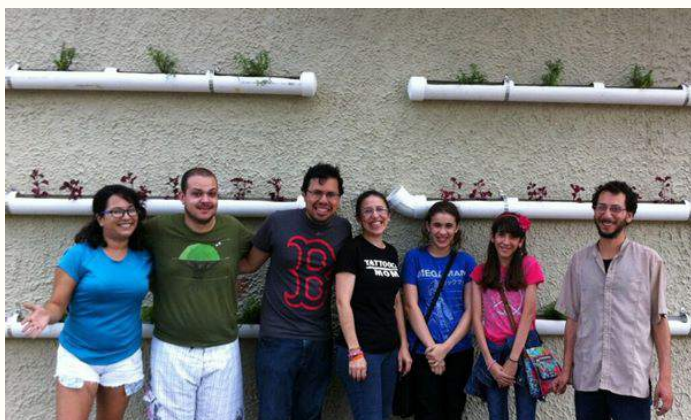
**Figura 8.** Voluntarios participan en intervenciones del proyecto Jardines del Estuario del PEBSJ en la Avenida Ponce de León en Santurce.

Lo que comenzó como una inquietud sobre la falta de árboles en un área tan urbanizada como lo es Santurce, terminó con la implementación de un proyecto de alcance comunitario y de gran visibilidad para el PEBSJ. El programa *Jardines del Estuario* consiste en la construcción de jardines verticales en fachadas de edificios abandonados y vandalizados, con el propósito de embellecer y mejorar el entorno, así como para proveer más vegetación a los espacios altamente urbanizados. En un área que comprende 5.6 millas, se han sembrado hasta la fecha 369 plantas y 775 pies cuadrados de jardines verticales, para un total de 6 fachadas de edificios santurcinos restauradas por este proyecto (Figura 8).
