## **Monitoreo de indicadores de calidad de agua: Programa de monitoreo bacteriológico y notificación pública**

Por  
Jorge F. Bauzá-Ortega<sup>1</sup> y Rebecca Rivera<sup>2</sup>

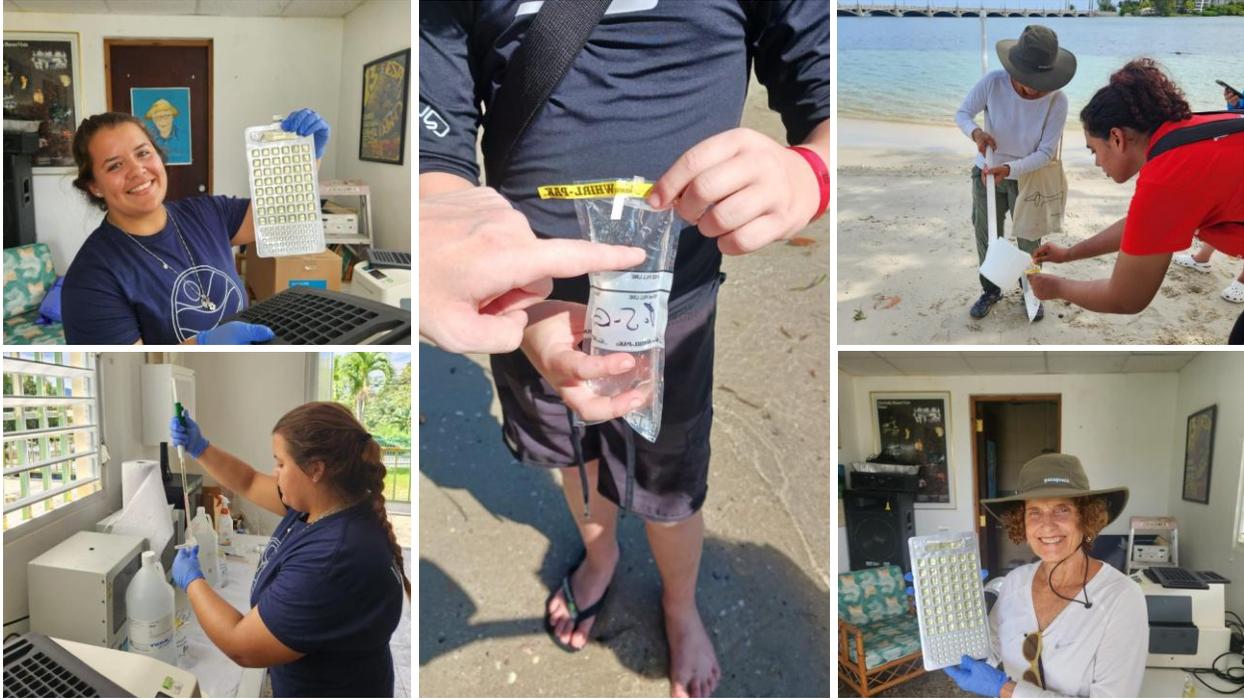
**Figura 1.** Voluntarios realizando los muestreos y análisis para el conteo de enterococos. Los voluntarios se capacitan previamente a través del programa de Certificación de Ciudadanos Científicos.

Las muestras colectadas se preparan y procesan mediante el método IDEXX's QuantiTray. Este método consiste en incubar la muestra de agua en un medio nutritivo selectivo. Después de 24 horas de incubación a 41°C, se cuentan las colonias positivas a enterococos y el resultado se presenta en la cantidad de colonias (CFU) presentes en 100 mililitros de muestra. Para determinar la calidad de las aguas comparamos estos resultados con el estándar de calidad de agua conocido como el *Beach Action Value* de 70 CFU/100 mililitros. Las muestras deben presentar valores por debajo del 70 CFU/100m para considerarse que el agua es apta para bañistas y para el contacto directo con las personas.

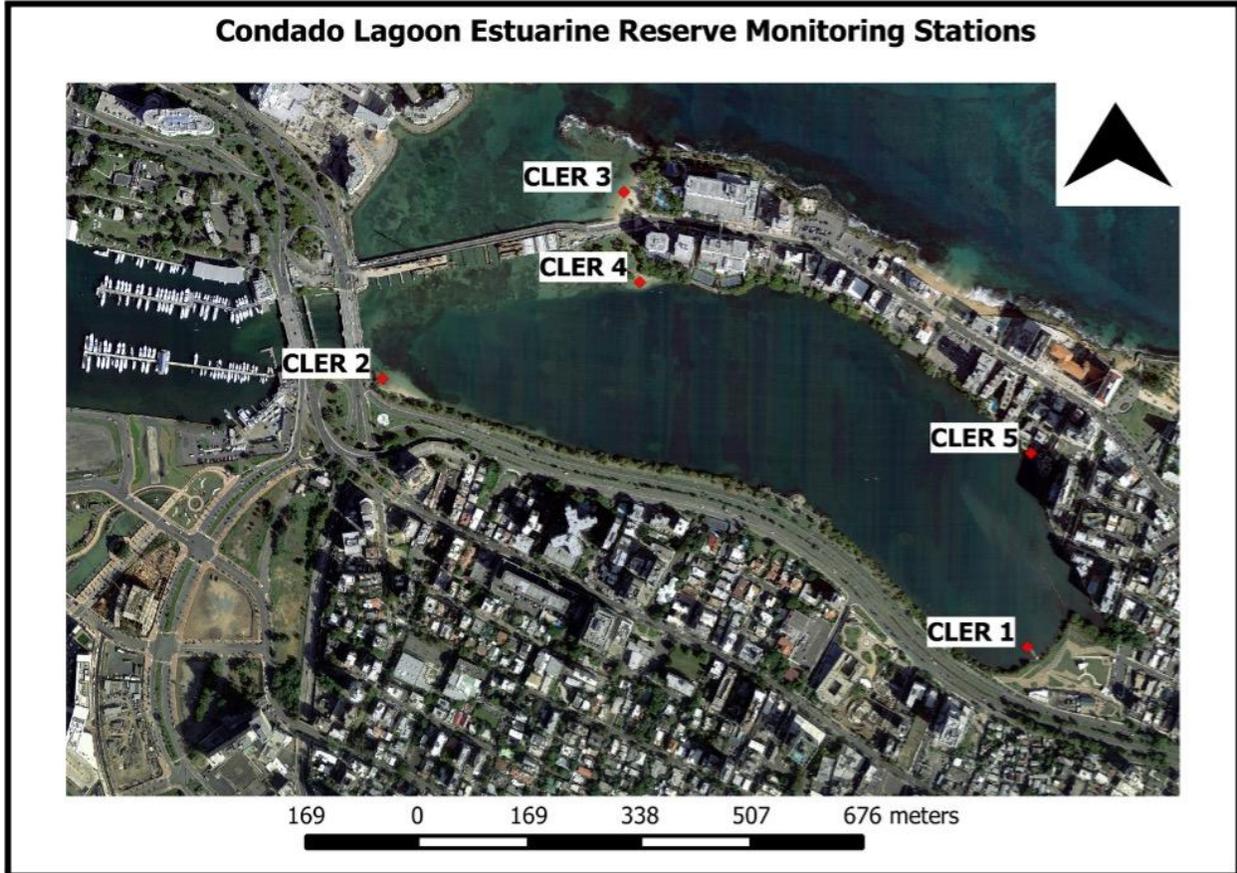
**Figura 2.** Estaciones de muestreo para enterococos en la Reserva Estuarina Laguna del Condado y playas del litoral de la cuenca. Estas estaciones se monitorean todas las semanas.

El novedoso programa de monitoreo y notificaciones públicas comenzó en el 2014, en el área de la Reserva Natural de la Laguna del Condado (Reserva). Luego del paso del huracán María, se extendió a todo el litoral norte de la cuenca hidrográfica del Estuario de la Bahía de San Juan. Desde entonces, voluntarios (**Figura 1**) bajo el liderazgo de un coordinador de Estuario recolecta y analiza muestras de agua semanalmente para evaluar la presencia de bacterias fecales en cinco estaciones de alto uso recreativo en la Reserva (**Figura 2**). Las estaciones se ubican frente al parque Jaime Benítez, playita de la Baldorioty, playa del Condado, parque San Gerónimo y la calle Aguadilla.

Las estaciones de playa se ubican frente a las calles Nirm, Serra y Cervantes, en Ocean Park; en Vacía Talega, playa de Pine Grove y balneario El Escambrón (**Figura 3**).

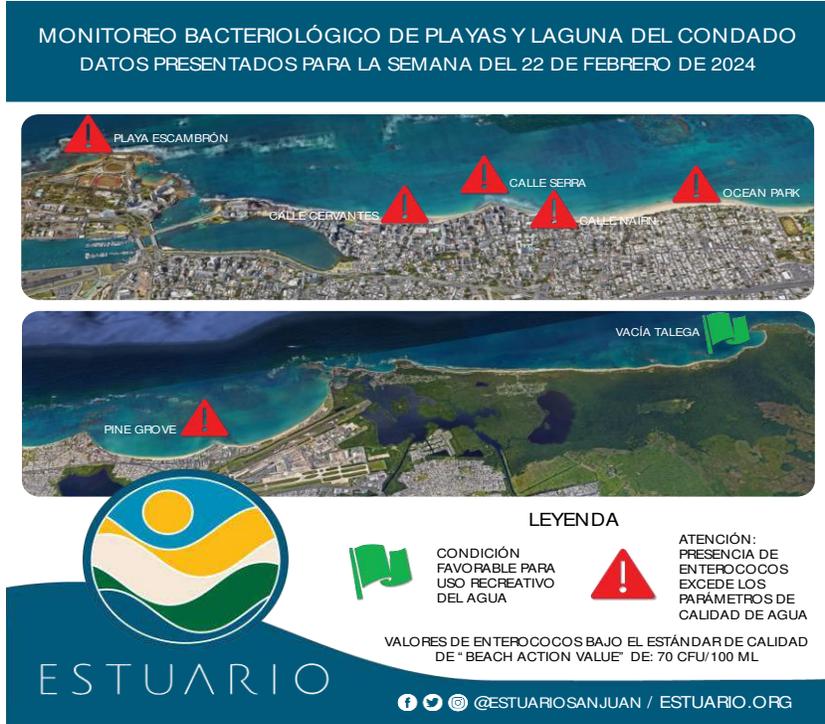
**Figura 3.** Sistema de aviso de resultados de los monitoreos de enterococos en la playas . Las estaciones que no cumplen con el *Beach Action Value* (70 CFU en 100 mililitros) se identifican con una bandera roja para indicar que el agua no es apta para contacto directo con las personas. Las que cumplen y son aptas para bañistas se identifican con una bandera verde.

Los resultados del análisis de las muestras se informan al público a través de las redes sociales de Estuario, el portal web ([estuario.org](http://estuario.org)) y mediante un sistema de banderas que se izan en la inmediaciones de la Reserva. Cuando el cuerpo de agua excede el *Beach Action Value* se presenta una bandera de color rojo en la estación de medición. Cuando sí cumplen (resultados por debajo del *Beach Action Value*) se coloca una bandera de color verde.

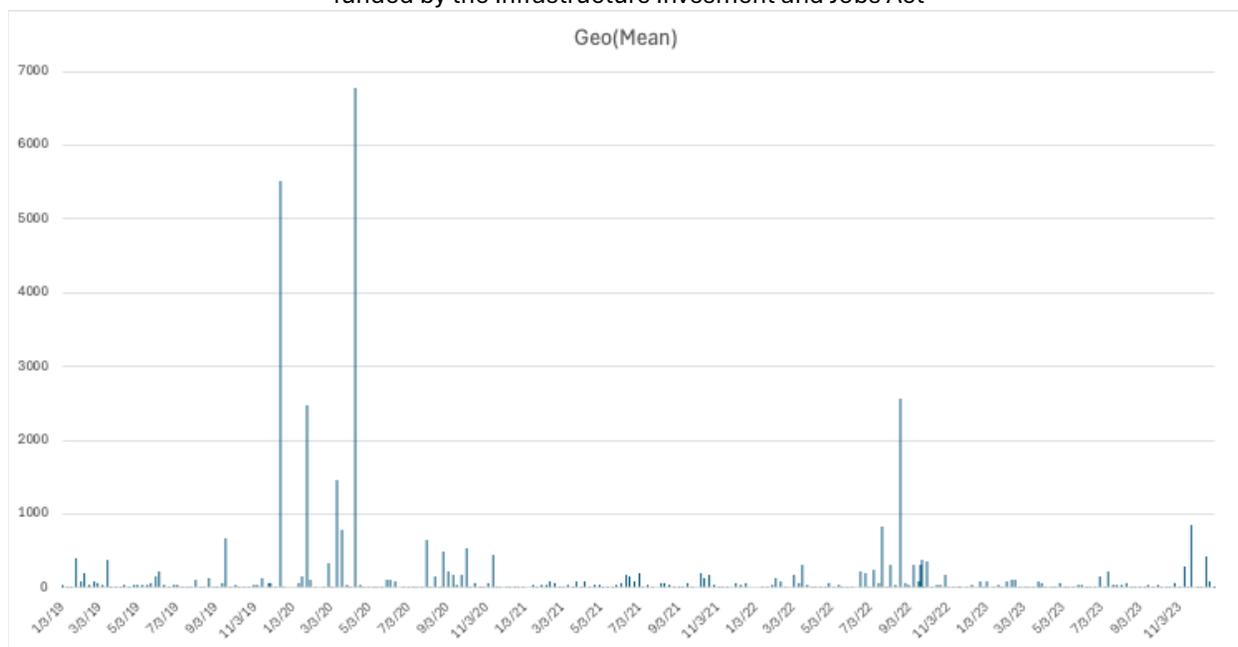
**Figura 4** presenta la media geométrica de los conteos de enterococos para el total de eventos (250 en total) en la Reserva Estuarina Laguna del Condado.

Para la Reserva se calcula la media geométrica de todas la estaciones y este valor se compara con el *Beach Action Value*. La **Figura 4** presenta la media geométrica de los conteos de enterococos para el total de eventos (250 en total) en la Laguna del Condado. El 70 % del tiempo la Laguna del Condado cumplió con este estándar y estuvo apta para bañistas para el parámetro monitoreado.
