# Cuarto informe de la condición ambiental del Estuario de la Bahía de San Juan - Edición 2024

# CUARTO INFORME DE LA CONDICIÓN AMBIENTAL DEL ESTUARIO DE LA BAHÍA DE SAN JUAN - EDICIÓN 2024

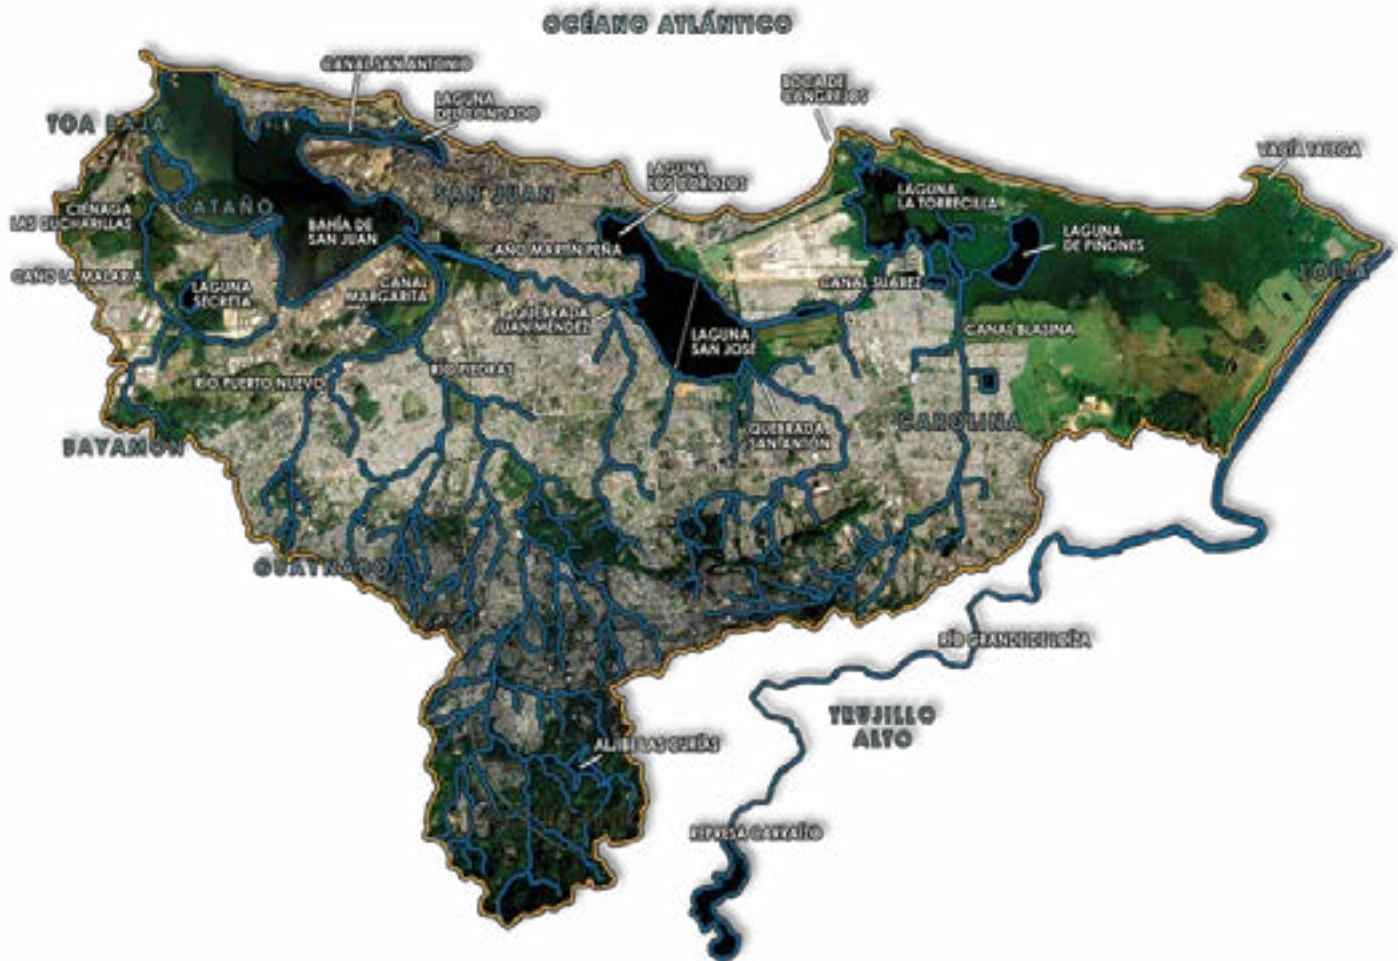
Figura 1. Cuerpos de agua del Estuario de la Bahía de San Juan.

Un estuario es un área costera donde el agua dulce que fluye de los ríos, quebradas y escorrentías pluviales se mezcla con el agua salada proveniente del océano. El sistema del Estuario de la Bahía de San Juan (en adelante, el estuario) incluye la Bahía de San Juan, la Laguna del Condado y las lagunas San José, Los Corozos, La Torrecilla y la de Piñones, así como los canales que interconectan estos cuerpos de agua, es decir, el San Antonio, el Suárez y el Caño Martín Peña.

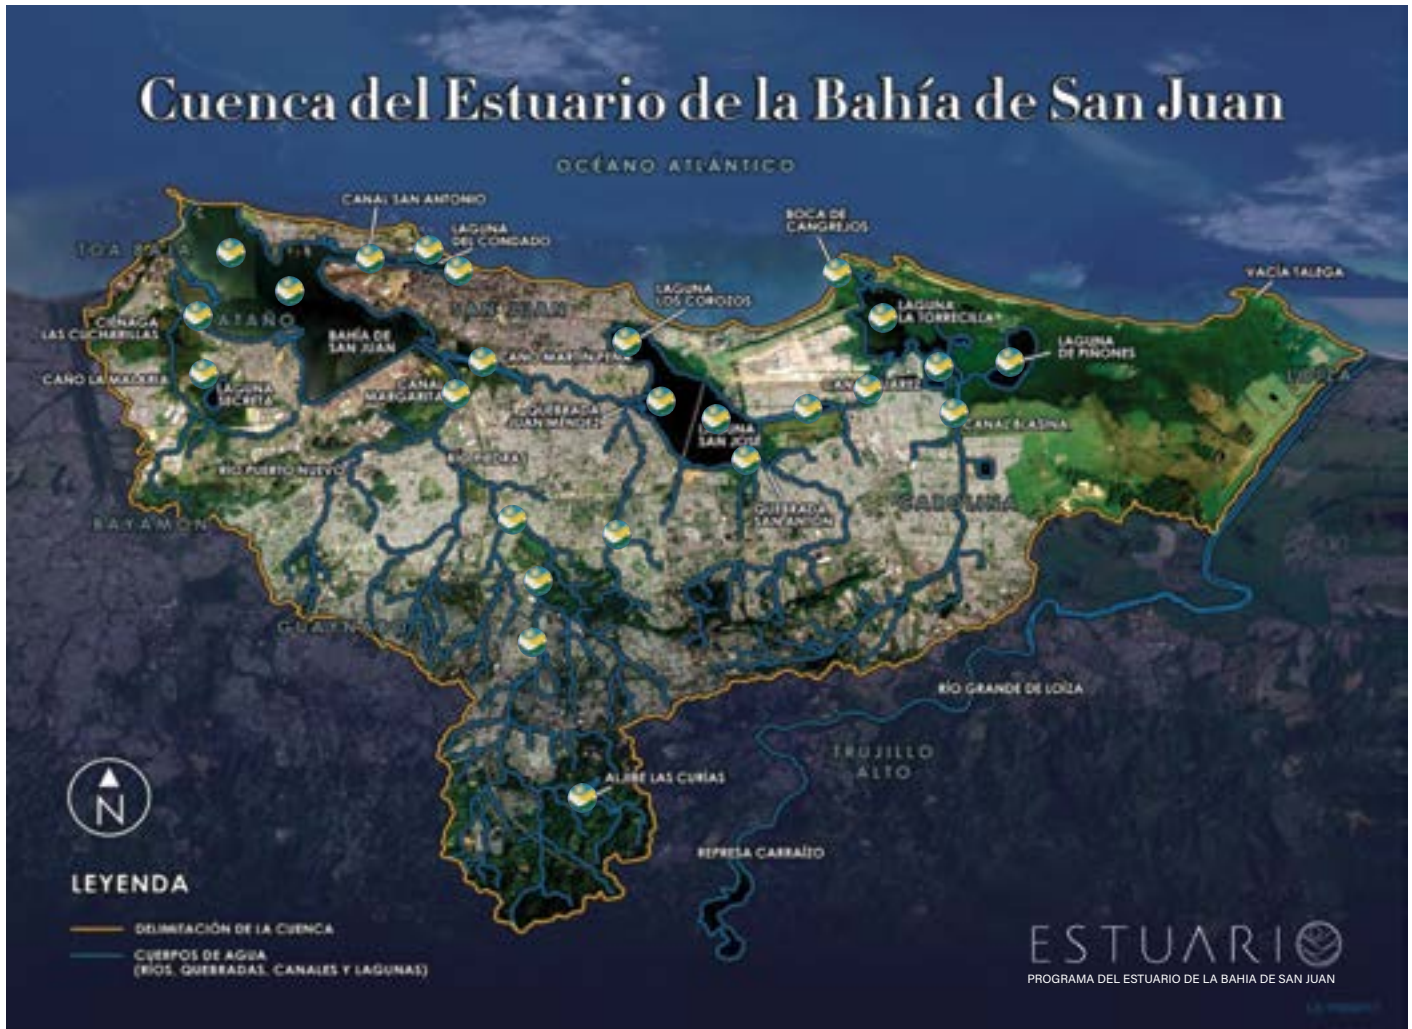
**Figura 1.** Mapa de la cuenca hidrográfica y los cuerpos de agua bajo el Monitoreo de la Calidad del Agua por Voluntarios. Los puntos corresponden a las estaciones visitadas con una frecuencia mensual para medir los indicadores de la calidad del agua descritos en el texto.

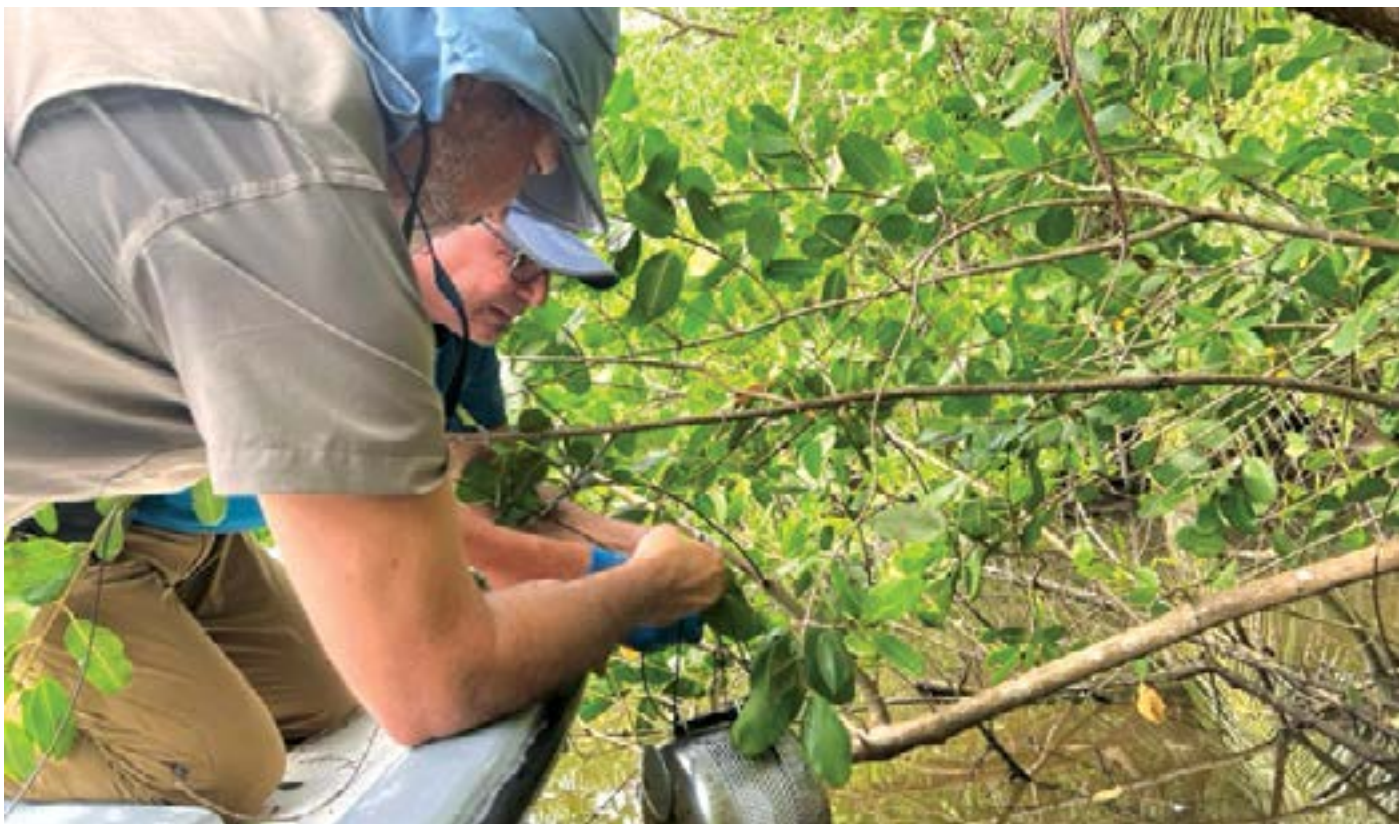
**Figura 2.** Colocación de envase de metal con rejilla con tres discos del muestreador pasivo POCIS. Cada disco de POCIS contiene el sorbente Oasis™ Balance Hidrofílico-Lipofílico (HLB, por sus siglas en inglés) que permite capturar eficientemente los PPCP, hormonas y sucralosa (Alvarez et al., 2004).

En cada estación se colocaron tres discos de POCIS dentro de un envase de metal con rejilla (Figura 2) y se dejaron sumergidos en el agua por 30 días, entre junio y julio del 2022. La Figura 4 muestra cómo se colocaron los POCIS en el estuario. Una vez transcurridos los 30 días, los POCIS se removieron y se enviaron a un laboratorio comercial para el análisis químico de los CPE.

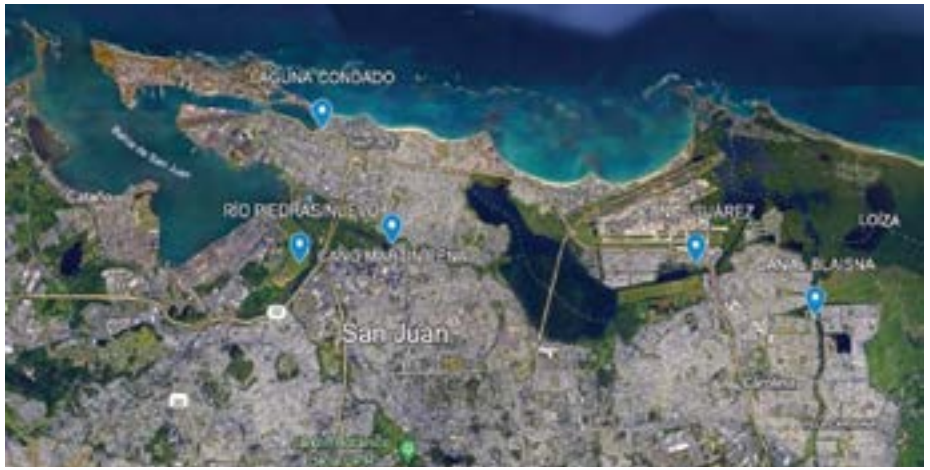
**Figura 3.** Estaciones de monitoreo de CPE usando muestreadores POCIS en cuerpos de agua del estuario: río Piedras, Laguna del Condado, Caño Martín Peña, canal Suárez y canal Blasina.

gieron cinco estaciones distribuidas en diferentes cuerpos de agua del sistema: el río Piedras, la Laguna del Condado, el Caño Martín Peña, canal Suárez y el canal Blasina (Figura 3).

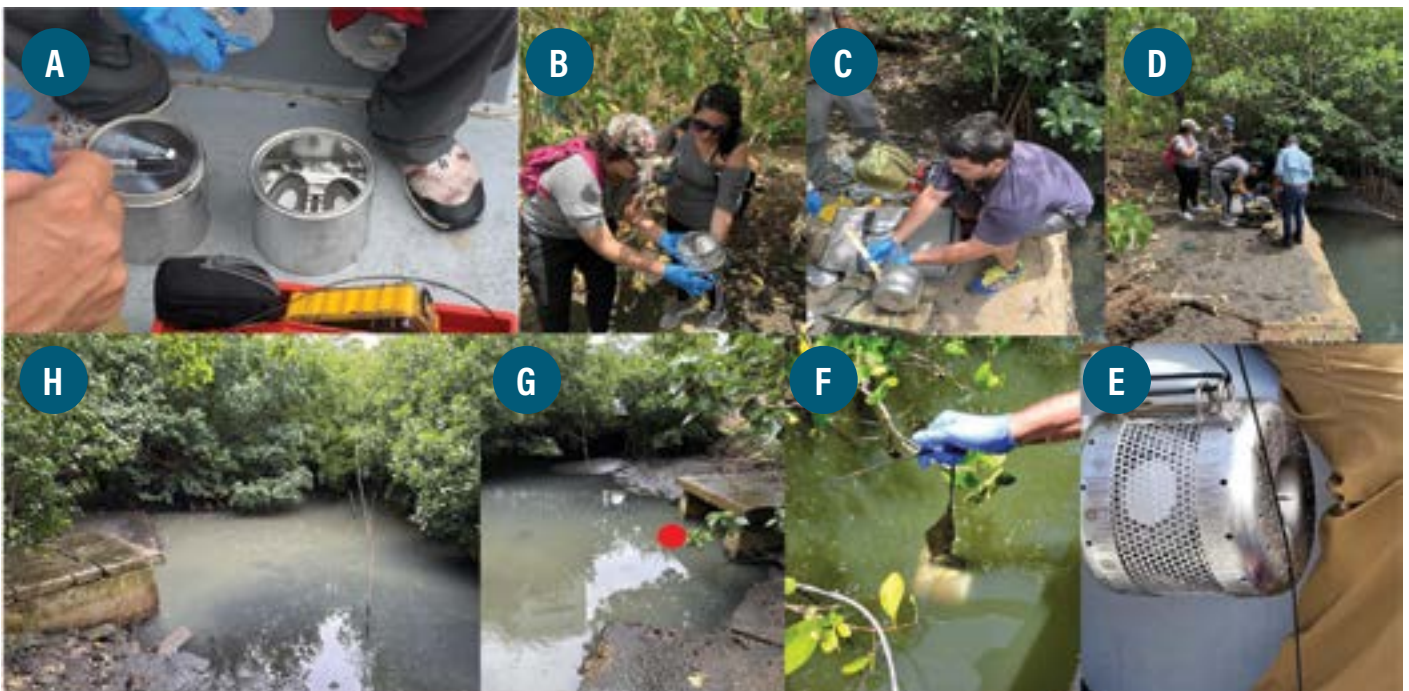
**Figura 4.** Despliegue de los muestreadores pasivos POCIS. En la foto A los tres discos POCIS se remueven de una lata de metal que vino sellada. En las fotos B, C y D se colocan los tres discos POCIS dentro del envase de metal con rejilla. La foto E muestra el ensamblaje del envase de metal con rejilla con los tres discos POCIS antes de sumergirlo en el agua (foto F). Las fotos B, C, D, G y H muestran la estación de la Laguna del Condado con el punto rojo indicando el lugar aproximado en donde se sumergió el envase de metal con rejilla que contenía los POCIS.

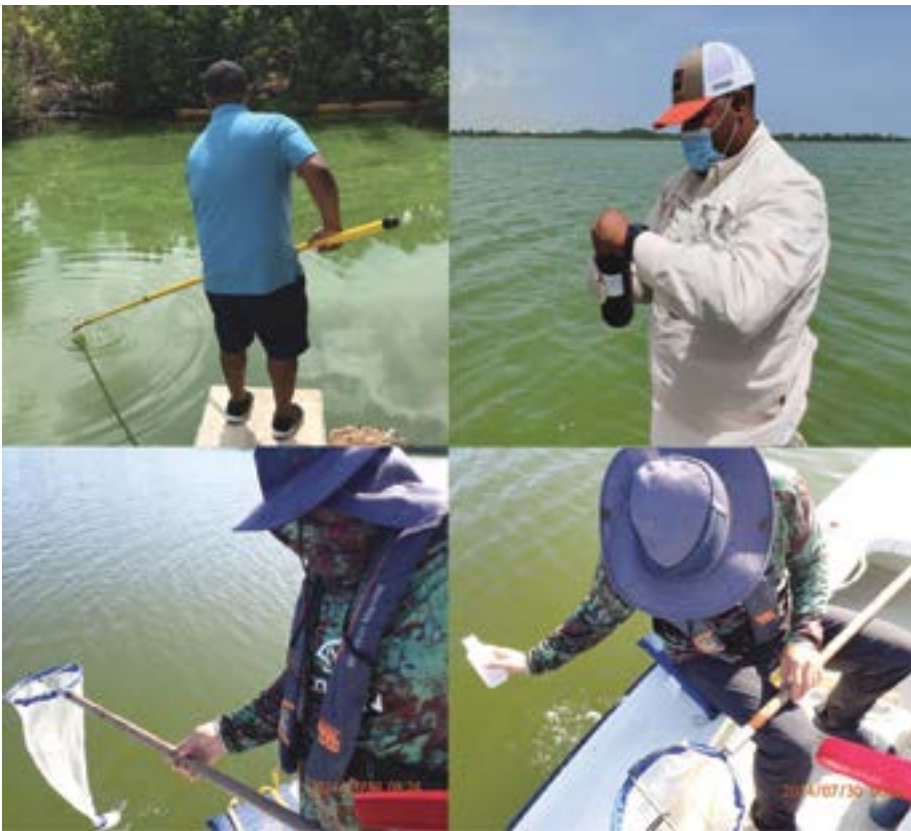
nes de junio 2020. Las muestras se analizaron para contenido de nutrientes y se evaluaron taxonómicamente para caracterizar la composición de la comunidad planctónica durante el brote. Los resultados reflejaron que, durante el brote de algas, la comunidad planctónica estaba dominada esencialmente por *Microcystis wesenbergii* (Figura 3). De igual forma, el brote se relacionó con concentraciones de fósforo y nitrógeno total extremas. Además de provocar eventualmente una mortandad de peces significativa, las cianobacterias (algas azul verdosas del género *Microcystis*) liberan compuestos que resultan tóxicos para otros organismos. De igual forma, existen otras especies de estas algas que liberan cianotoxinas (término que se atribuye a compuestos potencialmente tóxicos liberados por las cianobacterias) que representan una amenaza a la integridad ecológica de los ecosistemas acuáticos y la salud de los usuarios de esos ecosistemas. Ejemplos de cianotoxinas son la microcistina y nodularin, ambas reconocidas como hepatoxinas. Entre los géneros de algas que producen microcistina se encuentran *Anabaena*, *Planktothrix* y *Microcystis*. De otra parte, los géneros *Cylindrospermopsis*, *Anabaena/Dolichospermum* (Figura 3) y *Aphanizomenon* producen cilindrospermopsina, toxina reconocida por su impacto al hígado y los riñones. Todos los géneros de algas mencionados anteriormente han sido documentados en números dominantes en la laguna San José en algún momento (Figura 4).

**Figura 2.** Muestreo de la laguna San José durante el evento de afloramiento de algas en el 2020 (cuadros superiores), y en julio del 2024 (cuadros inferiores).

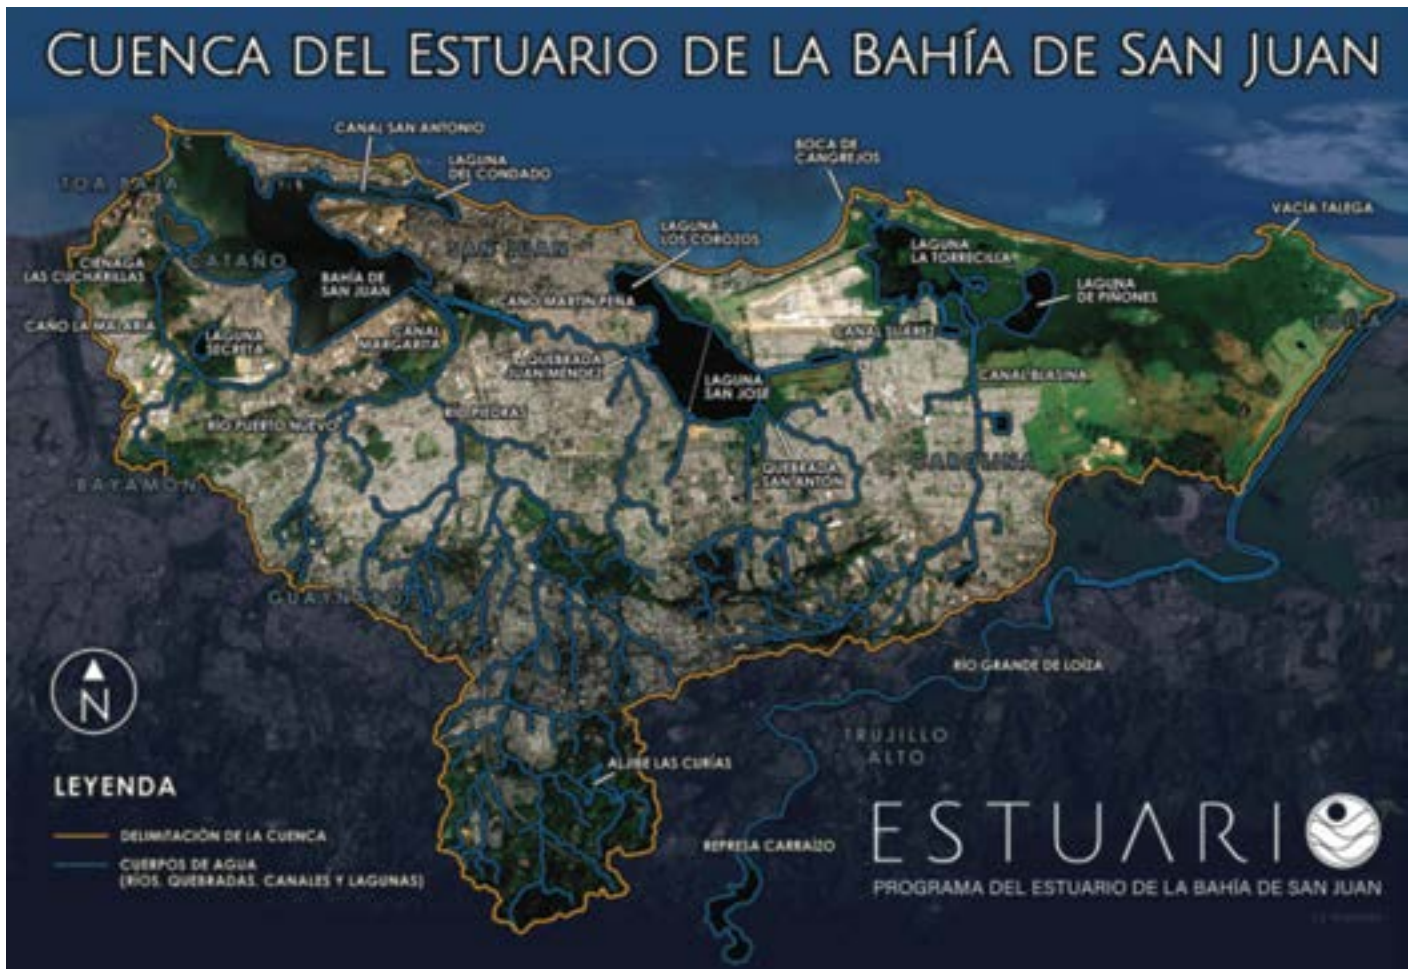
Figura 1. La cuenca del Estuario de la Bahía de San Juan. (Mazurek, 2019)

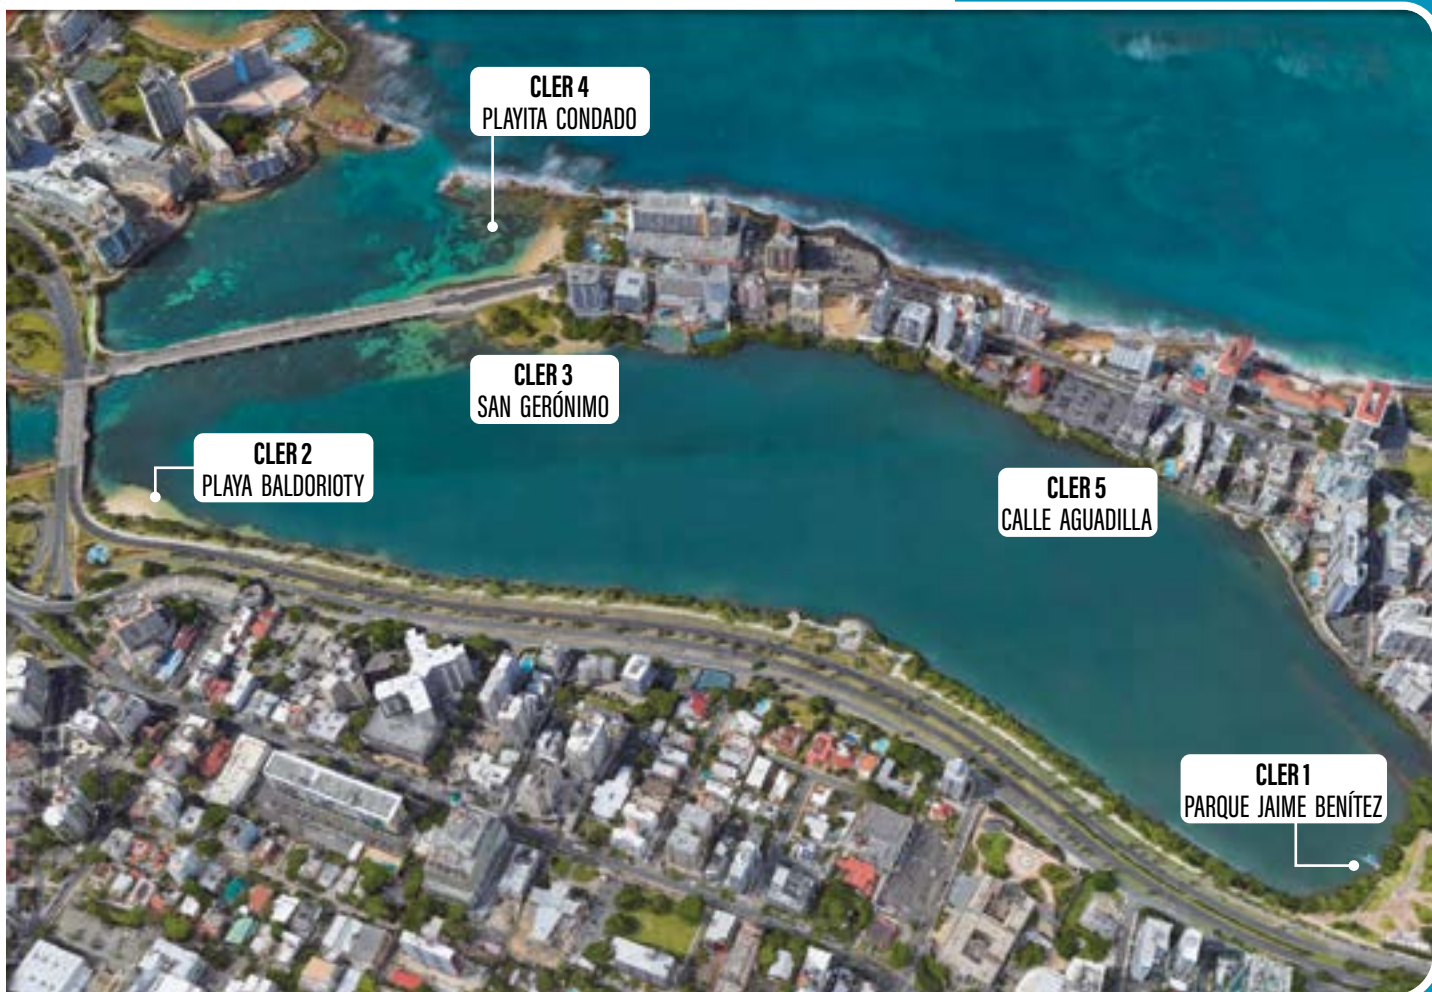
El esfuerzo de monitoreo y notificaciones públicas comenzó en el 2014, en el área de la Reserva Natural Estuarina de la Laguna del Condado (Reserva). Luego del paso del huracán María, se extendió a todo el litoral norte de la cuenca hidrográfica del Estuario de la Bahía de San Juan. Desde entonces, voluntarios dirigidos por un coordinador de ESTUARIO recolectan y analizan muestras de agua semanalmente para evaluar la presencia de bacterias fecales en cinco estaciones de alto uso recreativo en la Reserva (Figura 2). Las estaciones se ubican frente al parque Jaime

**Figura 2.** Las cinco estaciones de monitoreo de enterococos en la Reserva Natural Estuarina Laguna del Condado.

Benítez, la playita de la Baldorioty, playa del Condado, el parque San Gerónimo y la calle Aguadilla.

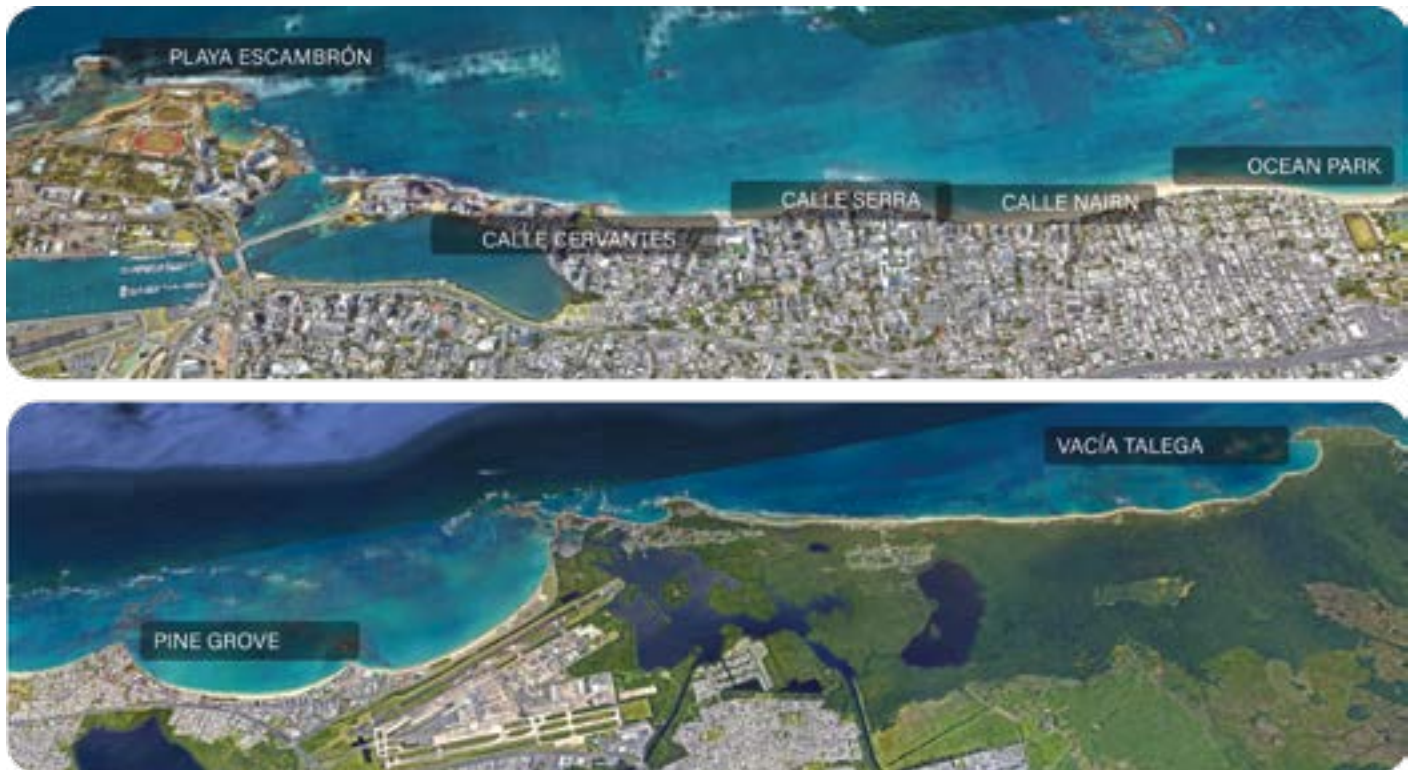
Tras el paso del huracán María en septiembre de 2017, ampliamos nuestros esfuerzos incorporando seis estaciones de monitoreo localizadas en playas del litoral norte de la cuenca hidrográfica del estuario (Figura 3). La acción se tomó a raíz de la emergencia sanitaria ocasionada por el colapso de la infraestructura sanitaria y pluvial luego del evento atmosférico. Las estaciones de playa se ubican frente a las calles Nairn, Serra y Cervantes, en Ocean Park; en Vacía Talega, la playa de Pine Grove y el balneario El Escambrón (Figura 3).

**Figura 3.** Las imágenes muestran las siete estaciones de monitoreo de enterococos localizadas en playas del litoral norte de la cuenca hidrográfica del Estuario de la Bahía de San Juan.

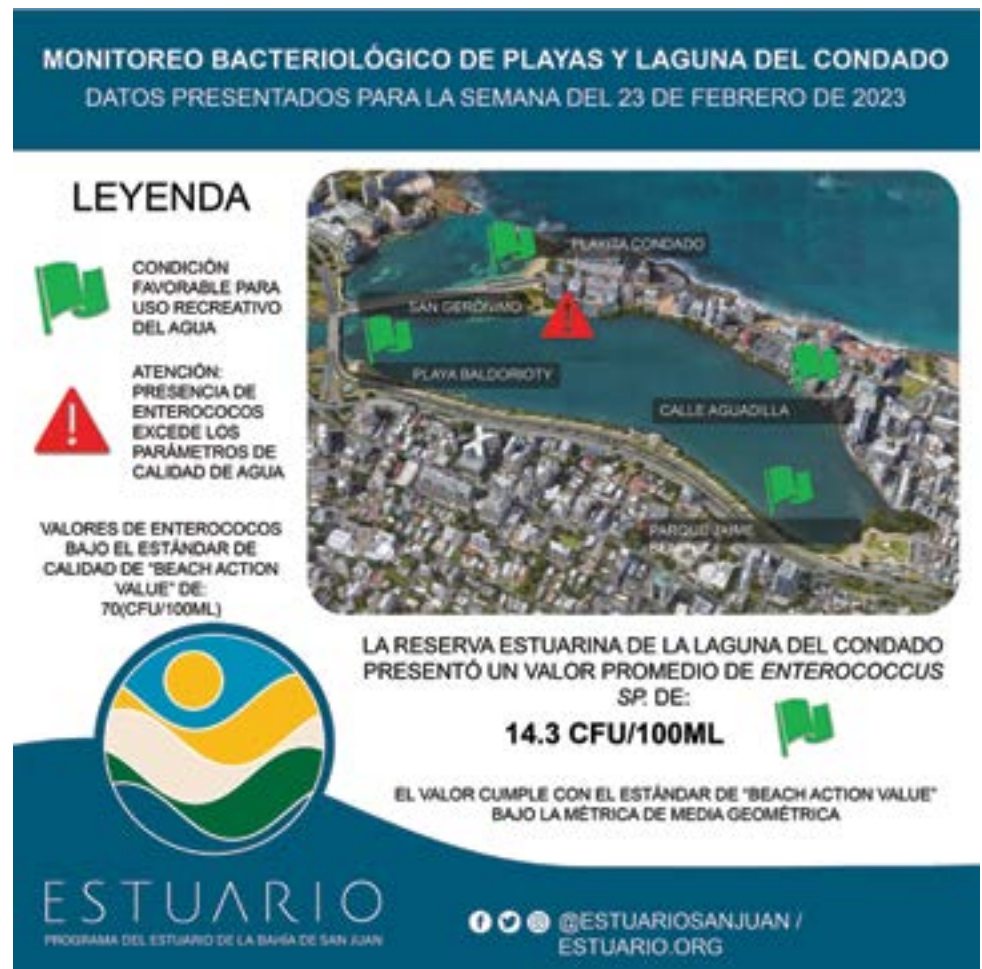
**Figura 4.** Publicación del sistema de aviso de resultados de los monitoreos de enterococos. Las estaciones que no cumplen con el *Beach Action Value* (70 CFU en 100 mililitros) se identifican con una bandera roja para indicar que el agua no es apta para contacto directo con las personas. Las que cumplen y son aptas para bañistas se identifican con una bandera verde. Para la Reserva Natural Estuarina Laguna del Condado se calcula la media geométrica de todas las estaciones y este valor se compara con el *Beach Action Value*.

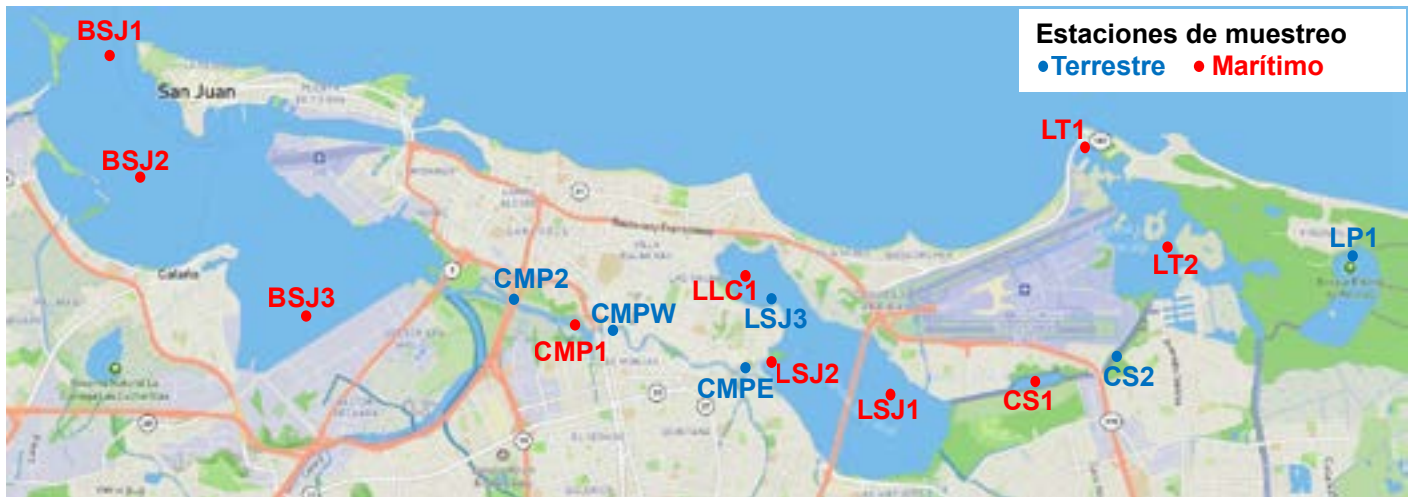
**Figura 2.** Estaciones de muestreo de agua. En el mapa se presentan 16 estaciones en el Estuario de la Bahía de San Juan. Las estaciones de color azul se toman de forma terrestre, mientras las de color rojo se toman desde un bote. Las muestras de los puntos LP1 y LT1 y CS2 se toman de ambas formas. Las abreviaturas de los puntos de muestreo son las siglas de los nombres de los cuerpos de agua. (Mapa: <https://estuario.info/>)

En la Figura 4 se muestran diagramas de caja con los resultados obtenidos para 2021 y 2022 en los ensayos de laboratorio utilizados para determinar la cantidad de *E. coli* y enterococos. En el eje de la X se identifican las 16 estaciones especificadas en la Figura 2, mientras el eje de la Y muestra

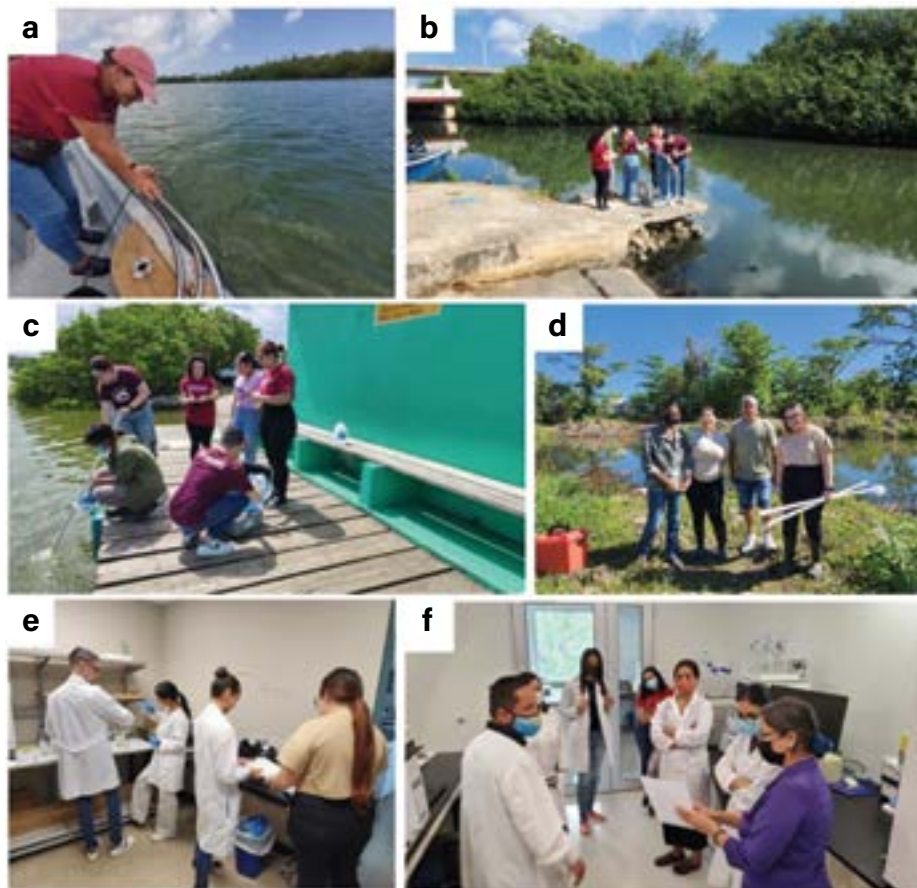
el valor logarítmico del MPN por cada 100 mL. La línea entrecortada que cruza la gráfica indica el valor estándar establecido por la EPA, 35 CFU/100mL para enterococos y 200 CFU/100 mL para *E. coli*. Los diagramas de caja proveen mucha información, pero para propósitos de esta discusión nos enfocaremos en la mediana, que corresponde a la línea negra que está dentro de la caja. Todas aquellas estaciones cuya mediana esté por encima de la línea horizontal indica que la mayoría de las muestras de agua tomadas en esa estación excedieron la cantidad de enterococos o de *E. coli* establecida por la EPA al momento en que se tomó la muestra.

En el caso de *E. coli*, para 2021, solo cuatro estaciones (BSJ1, BSJ2, LT1 y LP1) estuvieron dentro de los parámetros establecidos

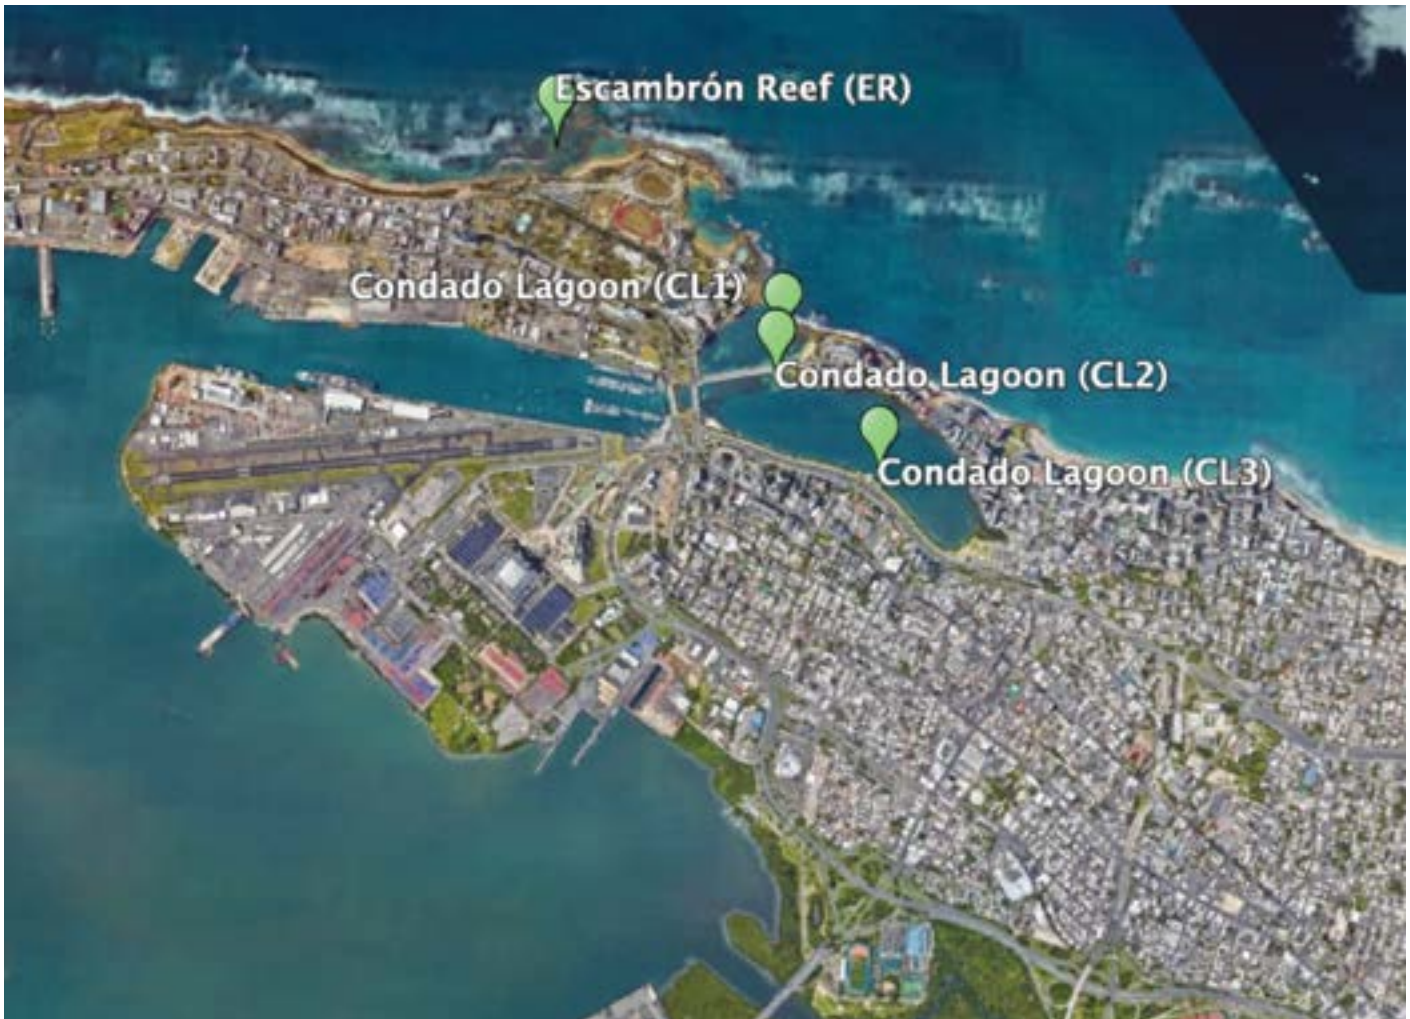
**Figura 1.** Estaciones de monitoreo de peces en la Reserva Natural Estuarina Laguna del Condado y en la playa El Escambrón.

Los monitoreos de peces se realizaron en tres puntos de la Reserva Natural Estuarina Laguna del Condado (La Reserva) y en un punto en la playa El Escambrón (Figura 1). La Reserva se caracteriza por tener una alta riqueza de especies. Se han documentado sobre 150 especies de peces, aunque no todas se observaron durante el periodo de estudio (2023). Los monitoreos consistieron en contar la cantidad de especies en tres transectos lineales frente a la playa del Condado y la playa El Escambrón (Tabla 1 a la Tabla 4).

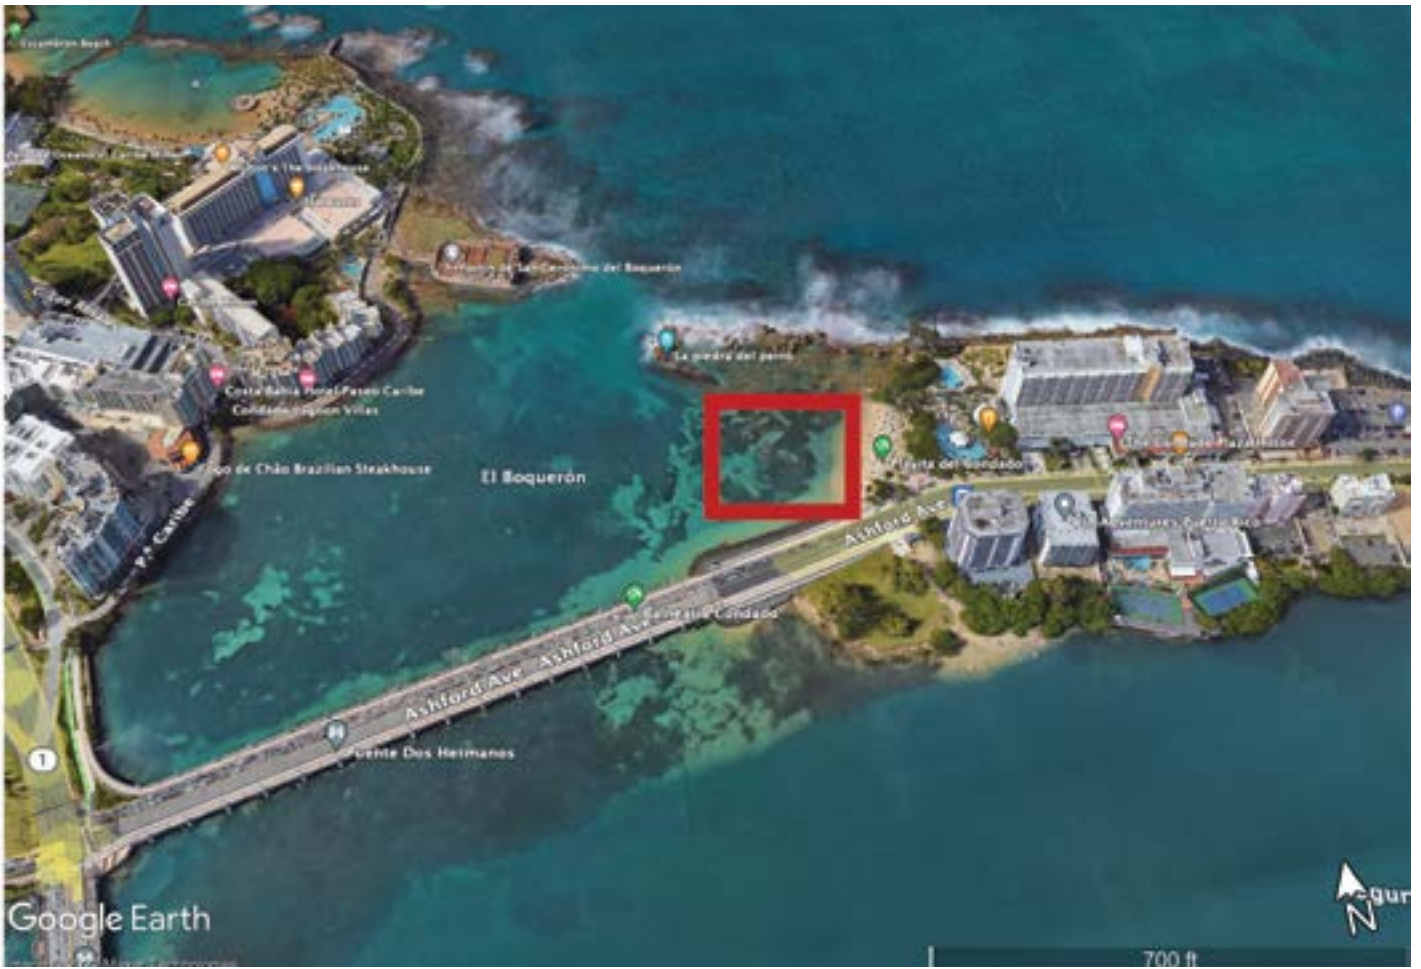
Figura 2. Zona de monitoreo de hierbas marinas en la Reserva Natural Estuarina Laguna del Condado.

El monitoreo de hierbas marinas en la Reserva Natural Estuarina Laguna del Condado (Figura 2) consistió en calcular el porcentaje de cobertura, principalmente de la hierba de tortuga (*Thalassia testudinum*), la hierba de manatí (*Syringodium filiforme*) y la hierba paleta de remo (*Halophila decipiens*), dentro de un cuadrado de un metro por un metro. Para estos efectos se establecieron tres transectos lineales de 20 metros de longitud en la Reserva. Cada transecto contiene cinco cuadrados de un metro por un metro colocados a intervalos de cinco metros (cinco por transecto, Figura 3). Los porcentajes de coberturas de las hierbas marinas y otros sustratos bentónico se ilustran en la Figura 4.

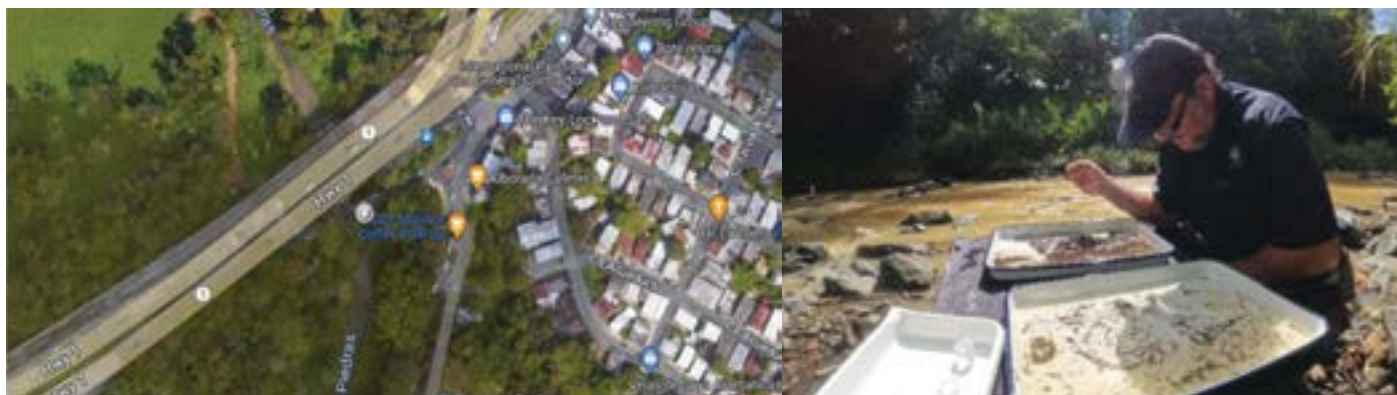
Figura 6. Ubicación geográfica y estación de estudios de campo en el río Piedras (RP) para determinar la diversidad de macroinvertebrados bentónicos.

tos se caracterizan por tener una alta biodiversidad de especies de macroinvertebrados. A estas especies se les considera excelentes indicadores ambientales, pues son sensibles a los cambios físicos y químicos en su hábitat. Además, no pueden escapar fácilmente de la contaminación, como pueden hacerlo algunos peces. Son fáciles de recolectar y el equipo utilizado es simple y económico. El río Piedras tiene una rica diversidad de macroinvertebrados bentónico (Figura 6).

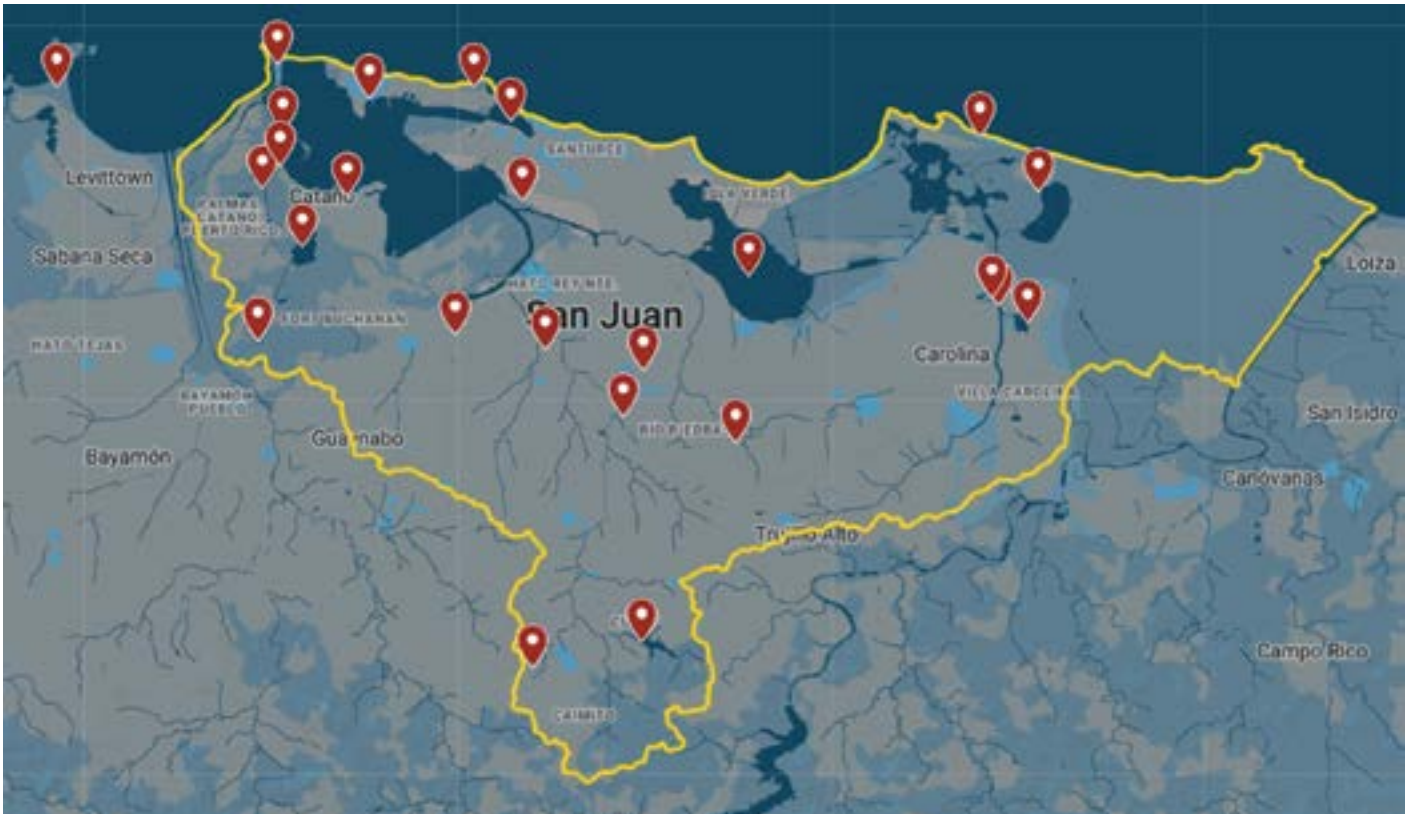
**Figura 1.** Las 26 estaciones de observación del Censo de Aves Navideño Gamaliel Pagán Hernández en la cuenca hidrográfica del Estuario de la Bahía de San Juan.

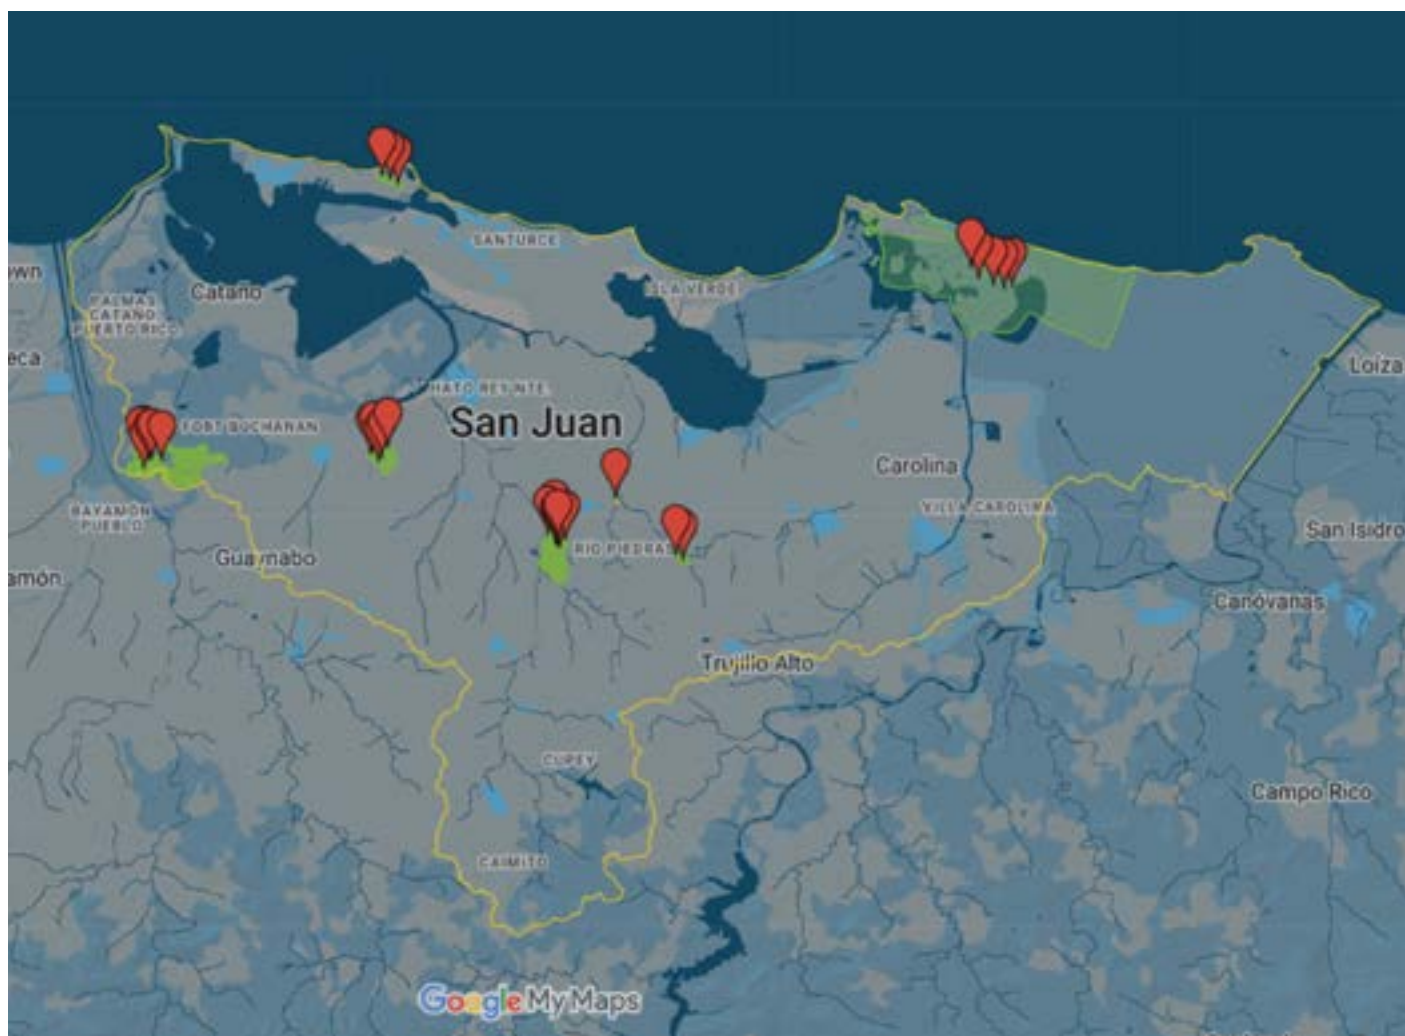
Figura 5. Estaciones del Censo de Aves Terrestres (*Caribbean Landbird Monitoring*) en bosques urbanos dentro la cuenca hidrográfica del Estuario de la Bahía de San Juan.

de aves terrestres en bosques urbanos de la cuenca a través de conteos estandarizados (Figura 5). La metodología de conteo utilizada fue la de PRO-ALAS, un manual diseñado por CONABIO para el monitoreo de aves en Latinoamérica. Esta metodología estandarizada utiliza los métodos reconocidos de puntos de conteo con bandas de distancia y transectos. Además, incorpora los datos a la plataforma de ciencia ciudadana eBird, lo que permite compilar, ordenar y validar los datos.

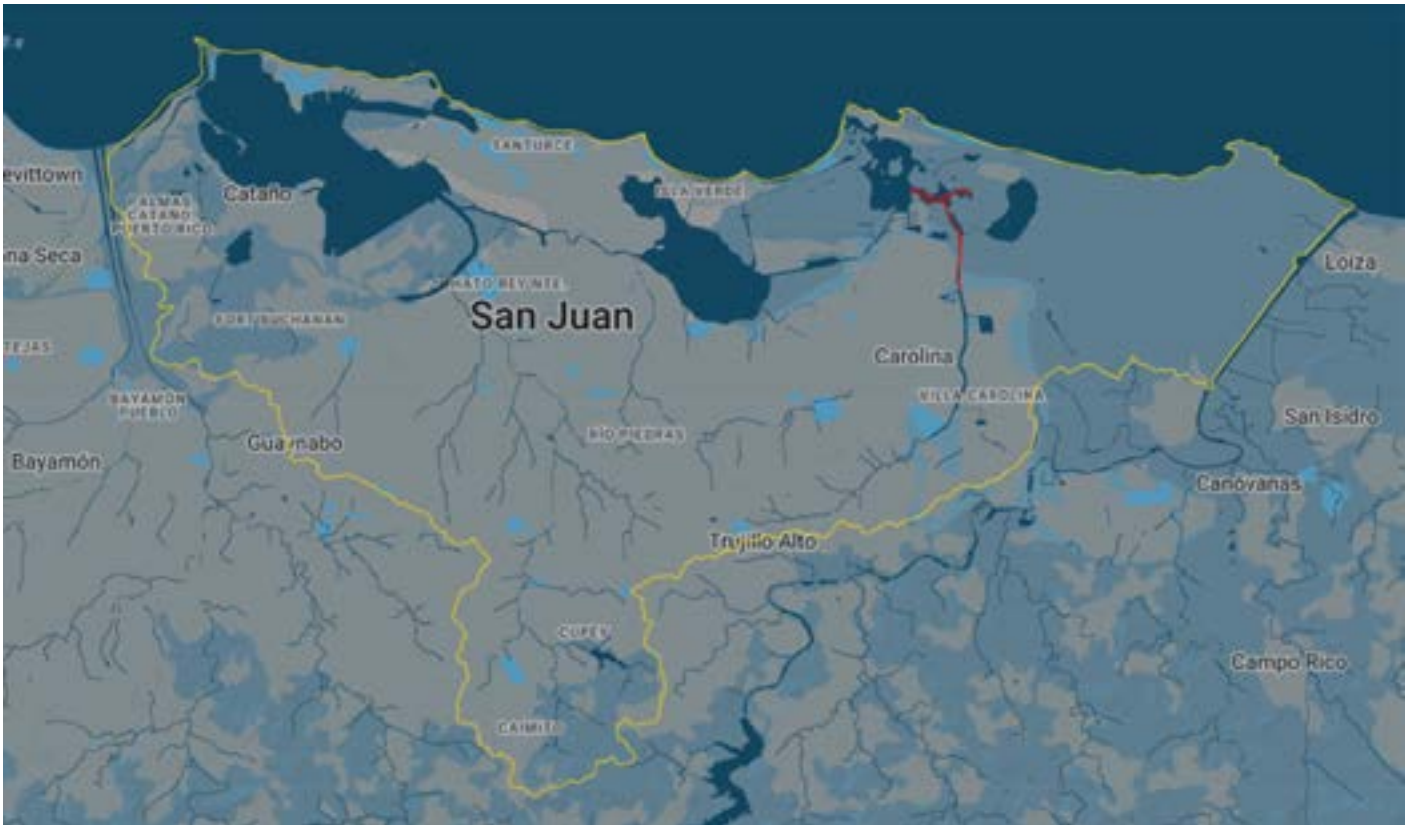
**Figura 9.** Transecto (en rojo) donde se realizaron los censos de aves acuáticas por el canal Blasina, comenzando en el Museo del Niño de Carolina hasta la laguna La Torrecilla.

ESTUARIO realizó el Censo de Aves Acuáticas en colaboración con el Museo del Niño de Carolina, con el objetivo de documentar las especies de aves del canal Blasina en Carolina para obtener un inventario actualizado de las especies que habitan en este humedal. Se realizaron siete conteos trimestrales entre febrero de 2022 y agosto de 2023. La metodología utilizada fue el protocolo de nivel 1 del CWC. El transecto donde se realizan los censos es una ruta de 2.4 millas recorridas en bote por el canal Blasina, comenzando en el Museo del Niño de Carolina (Figura 9).
