# Cuarto informe de la condición ambiental del Estuario de la Bahía de San Juan - Edición 2024

# CUARTO INFORME DE LA CONDICIÓN AMBIENTAL DEL ESTUARIO DE LA BAHÍA DE SAN JUAN - EDICIÓN 2024

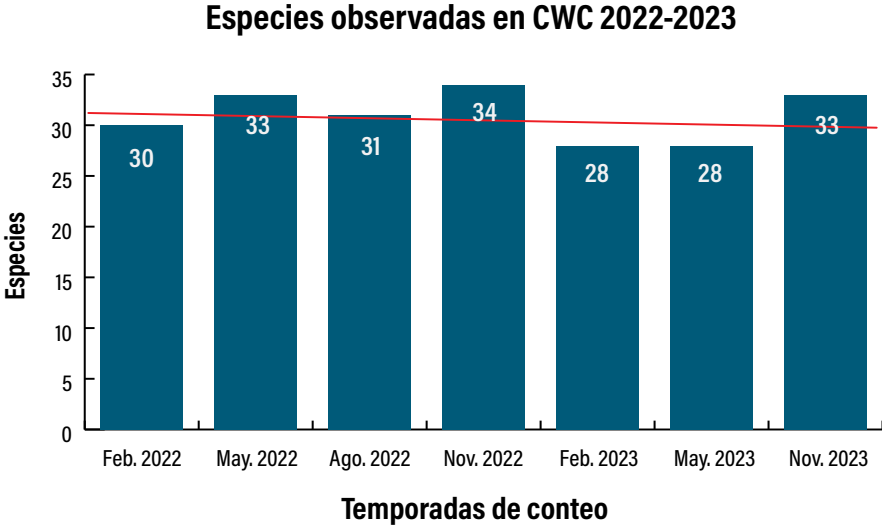
**Figura 10.** Especies observadas como parte del Censo de Aves Acuáticas. Durante estos censos, se documentaron 56 especies de aves, cuatro de ellas endémicas y siete migratorias.

Durante estos censos, se documentaron 56 especies de aves, cuatro de ellas endémicas y siete

migratorias (Figura 10). También se documentaron especies de interés como el Ibis lustroso (*Plegadis falcinellus*) y el Ibis Blanco (*Eudocimus albus*). Estas especies se

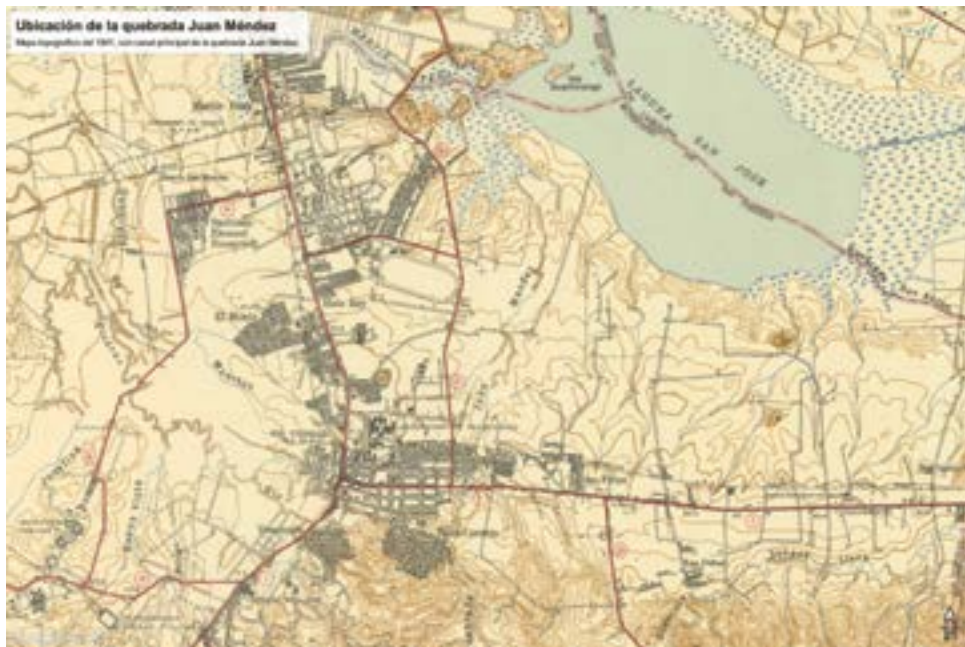
**Figura 2.** La línea azul marca el canal principal de la quebrada Juan Méndez previo a la canalización. Mapa topográfico de 1941 (US Geological Survey, US Topo Maps, Escala 1:30,000).

Esta quebrada tiene una cuenca de drenaje relativamente pequeña, de aproximadamente 8.2 km<sup>2</sup>, y una longitud de aproximadamente 6.75 km. Originalmente, la desembocadura de la quebrada cruzaba un humedal hasta desembocar en el Caño Martín Peña (Figura 2). En esta cuenca, el uso del suelo ha experimentado cambios drásticos que han transformado un paisaje previamente agrícola en un entorno de alta densidad urbana. La quebrada fue canalizada en la década de 1950 como parte de un proyecto para el control de inundaciones y el manejo de la escorrentía pluvial (Nytch et al., 2016). Hoy día, solo unas pocas secciones de la quebrada permanecen como "canal abierto y natural", mientras que gran parte de su cauce ha sido modificado mediante su canalización en concreto.

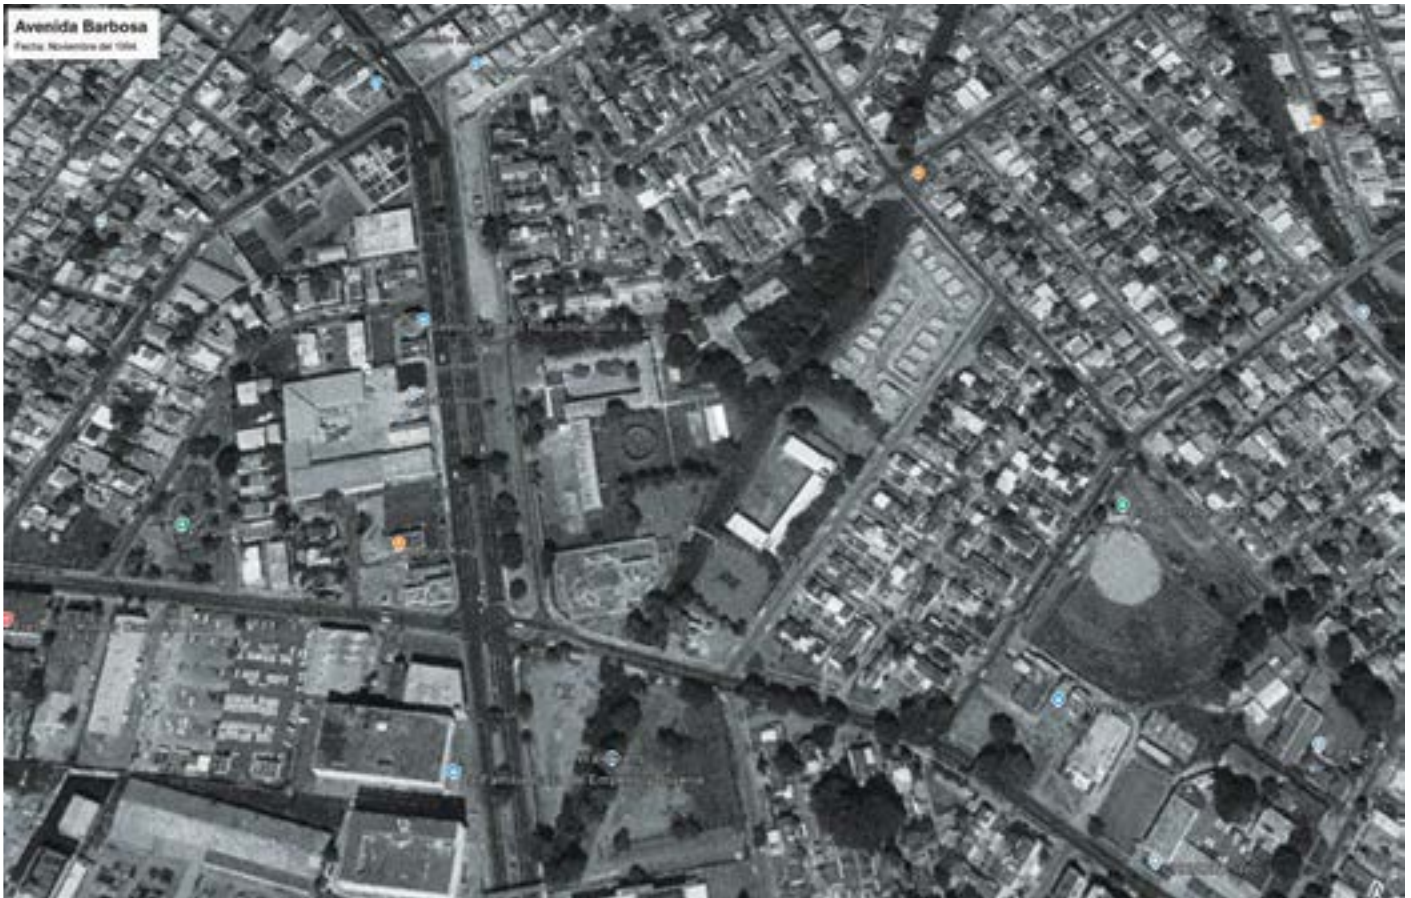
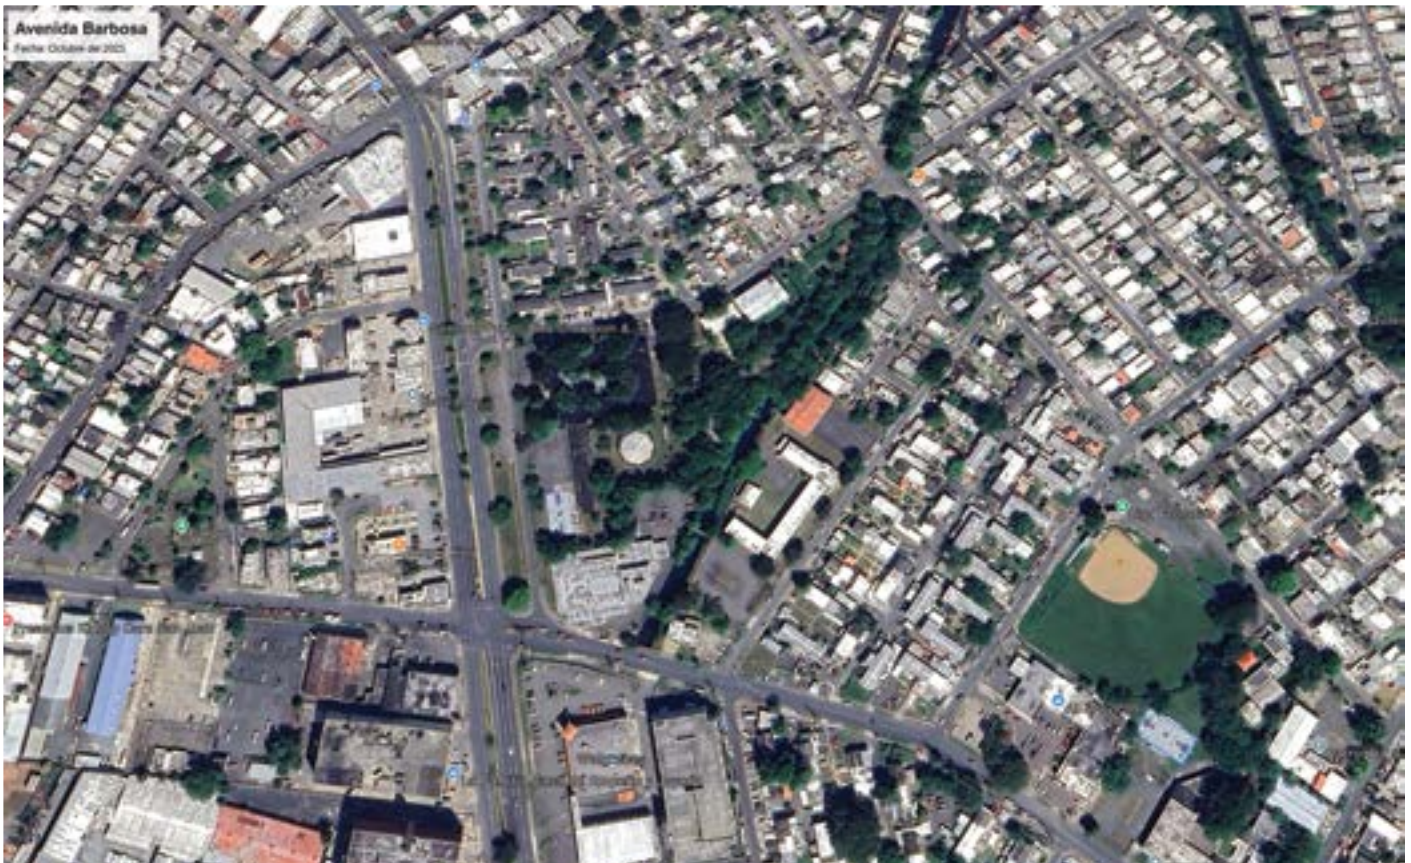
**Figura 3.** Imágenes aéreas de la misma ubicación con el paso de casi una década, 1994 (arriba) y 2003 (abajo). La imagen de 2023 muestra un edificio construido sobre una porción de la QJM (desconocemos el año de su construcción), en la intersección de la avenida Barbosa con la calle Sicilia (barrio Oriente) a la derecha y la calle América a la izquierda. Fuente: Google Earth, 2023.

La canalización facilitó el desarrollo urbano, permitiendo la expansión hacia áreas que, sin esta intervención, no habrían sido viables para la construcción de viviendas, edificios y carreteras. Algunos tramos de la quebrada están entubados y enterrados. Un ejemplo de esto se encuentra en el barrio Oriente, donde se modificó un segmento de la quebrada para nuevas construcciones.

nes (Figura 3). Otro ejemplo es la parte de la carretera estatal tres (PR-3), a la altura de la avenida 65 de Infantería, que pasa sobre una parte completamente entubada y enterrada de la QJM (Figura 4).

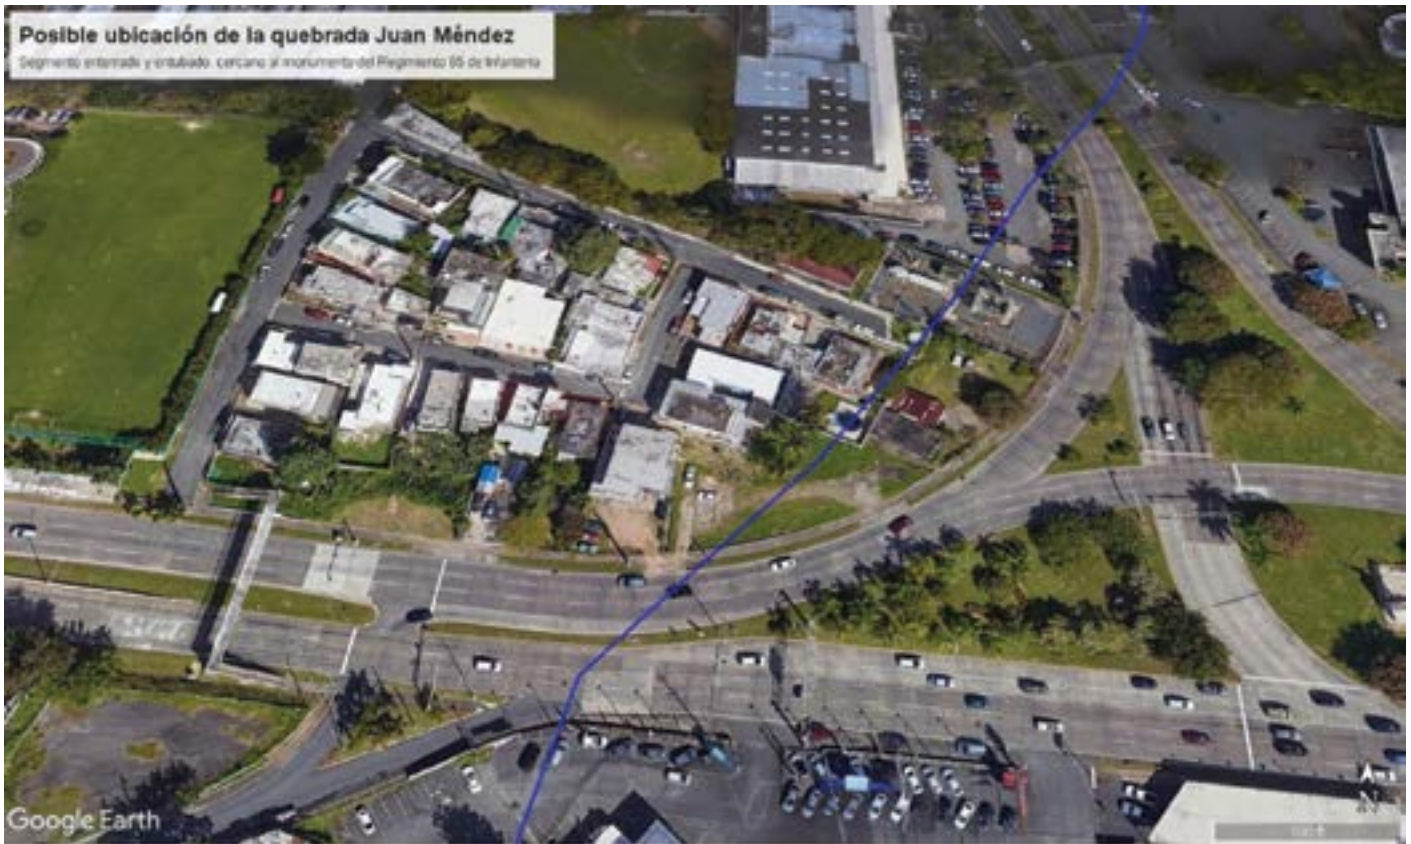
**Figura 4.** La línea azul identifica la posible ubicación de la QJM, cerca del monumento al Regimiento 65 de Infantería, San Juan, PR. Fuente: Google Earth, 2024.

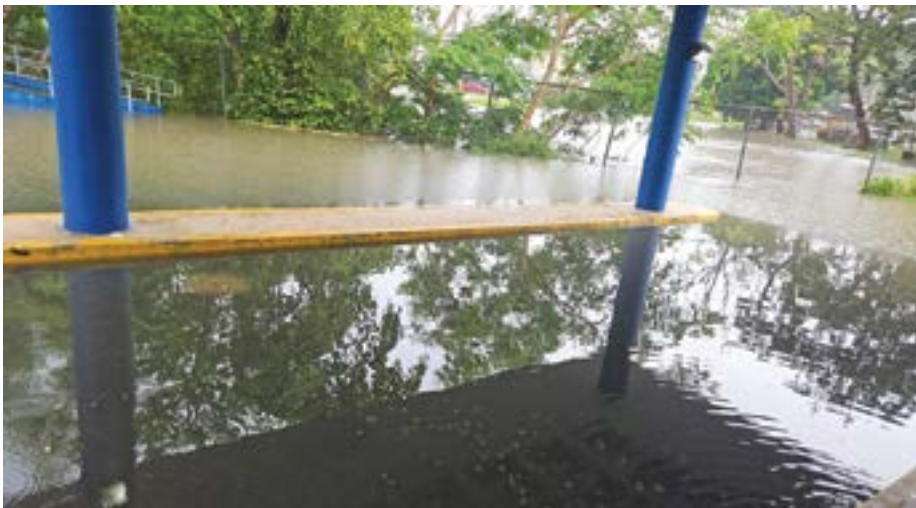
**Figura 5.** Entrada al Centro de Diagnóstico y Tratamiento Dr. Enrique Koppish, en la comunidad San José, en San Juan. Efectos del evento de lluvia del 17 de agosto de 2024 (Imagen provista al Estuario, anónimo).

esta quebrada tienen el potencial de afectar la salida este del caño que conecta con la laguna San José (USACE 2016). A pesar de estas intervenciones, persisten áreas con alta frecuencia de inundación (Figura 5) cerca de la desembocadura.

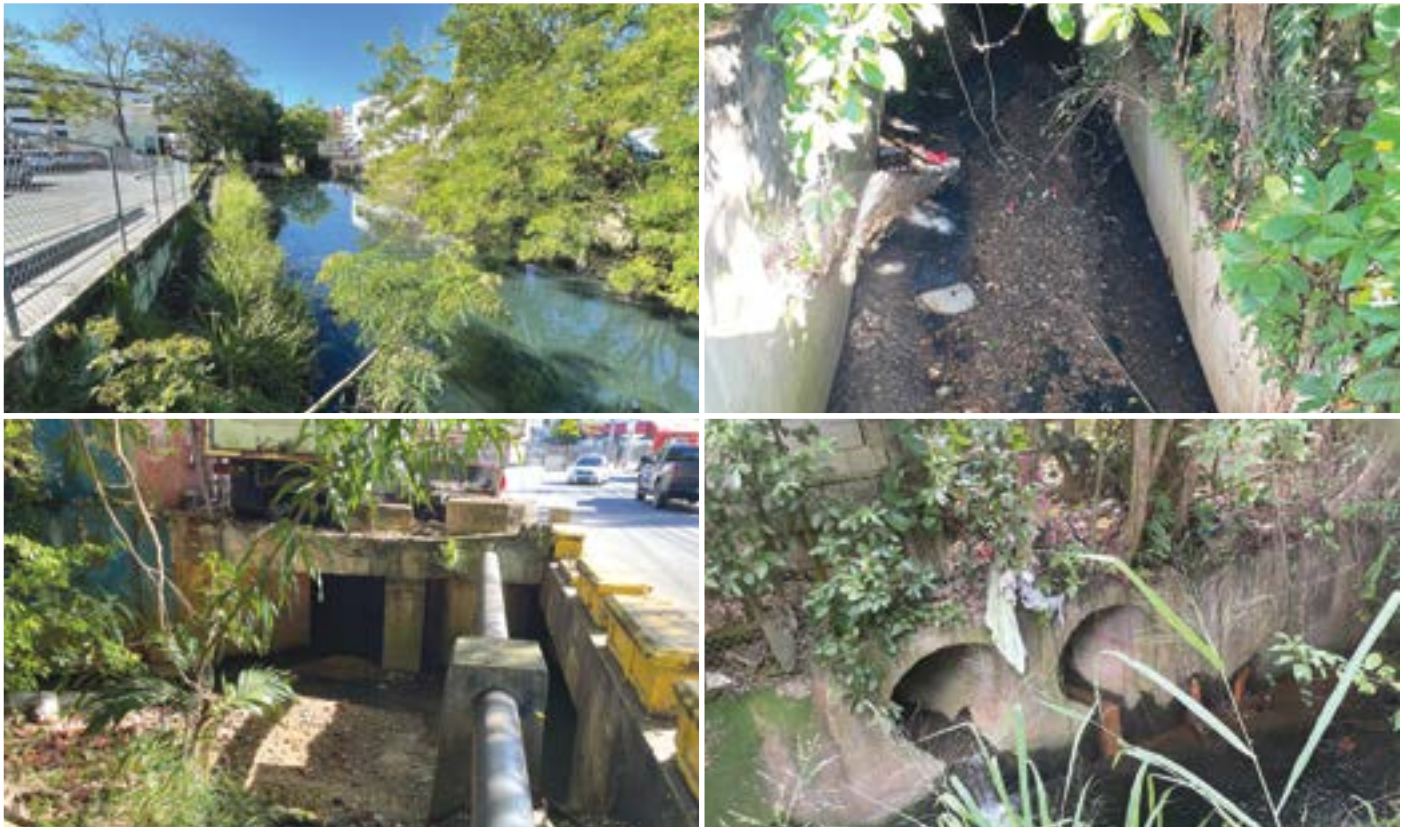
**Figura 6.** Modificaciones de canalización a lo largo de la QJM. Arriba a la izquierda: rectificación y ensanchamiento (al lado del Centro de Diagnóstico y Tratamiento Dr. Enrique Koppish, San José); arriba a la derecha, profundización (cerca de la intersección entre la calle de Diego y la calle Cabo Máximo Alomar); abajo a la izquierda, cierre (cerca de la intersección entre las calles de Diego y Cabo Máximo Alomar); y abajo a la derecha, tuberías descargando agua en la QJM, comunidad Buen Consejo (Fotos tomada por S. Burgos, el 3 de enero de 2024 y el 3 de julio de 2024).

En el caso de la QJM, se observan diferentes tipos de canalización a lo largo de su curso, tales como la rectificación, el ensanchamiento, la profundización y el entubado (Figura 6). Además, tuberías de distintos diámetros

desaguan en las paredes de concreto. Es probable que muchos de los afluentes que drenan a la quebrada estén entubados, enterrados y conectados al cauce principal a través de las paredes del canal, como se observa en la comunidad Buen Consejo (Figura 6, derecha inferior), y en el bosque, vivero y huerto urbano de Capetillo.

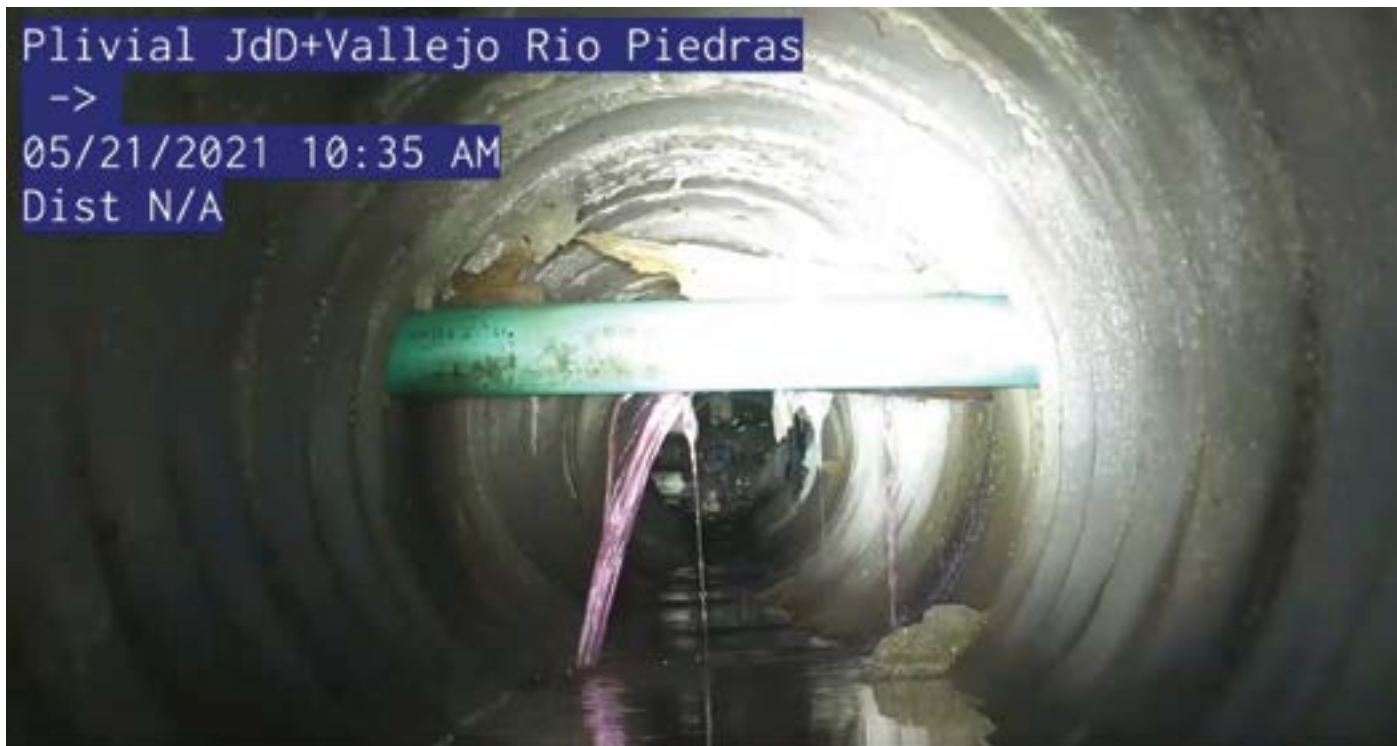
**Figura 7.** Sistema sanitario y pluvial interconectado. La tubería verde corresponde a las líneas sanitarias, mientras que la tubería gris corresponde al sistema pluvial. En este caso se utilizó un colorante para identificar el origen de la contaminación de las aguas sanitarias (Imagen obtenida de una presentación del Dr. Gustavo Martínez, 2023).

Desde 2019, el programa de Detección y Eliminación de Descargas Ilícitas de Estuario, que se realiza en la cuenca del estuario, ha identificado numerosas fugas de agua sanitaria que se infiltran diariamente al cauce (ver Figura 7), y que llegan hasta la laguna San José. Las descargas ocurren cuando el sistema de alcantarillado tiene fugas de aguas sanitarias que se mezclan con el sistema de drenaje pluvial (EPA, 2004). La detección de estas descargas se informa a la Autoridad de Acueductos y Alcantarillados de Puerto Rico (AAA) para que sean reparadas. Sin embargo, debido a varios factores, es común que tras una reparación continúen ocurriendo fugas, lo que resulta en un problema recurrente que requiere una solución integral.

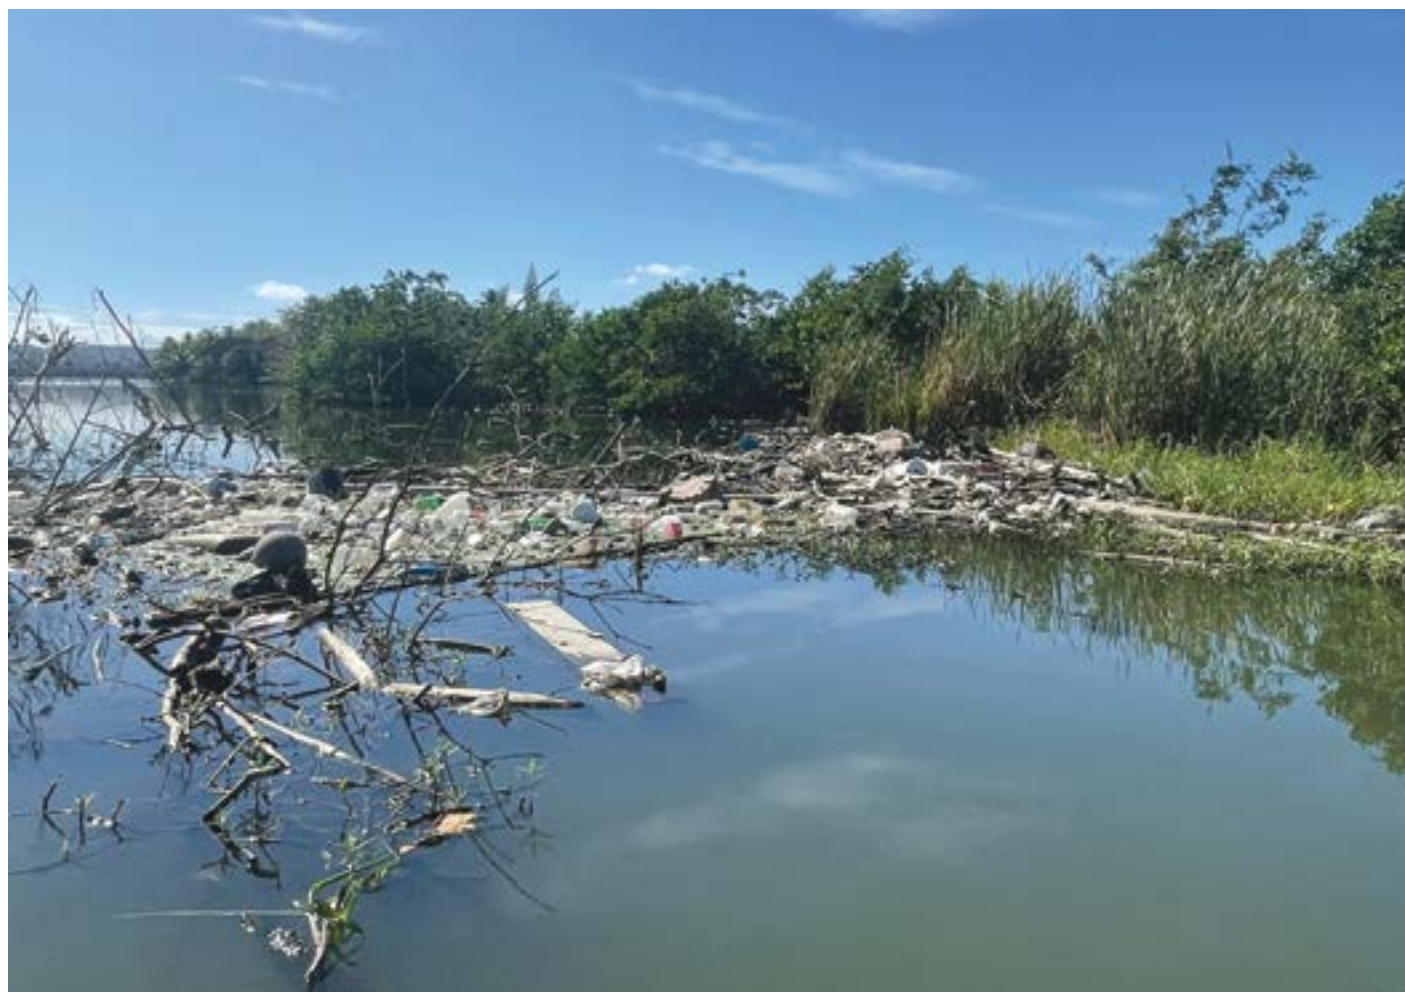
**Figura 8.** Desechos y escombros acumulados en la desembocadura de la QJM (Imagen tomada por S. Burgos, febrero 2024).

estos residuos al canal puede causar obstrucciones o hace que terminen aguas abajo en la laguna San José (Figura 8).

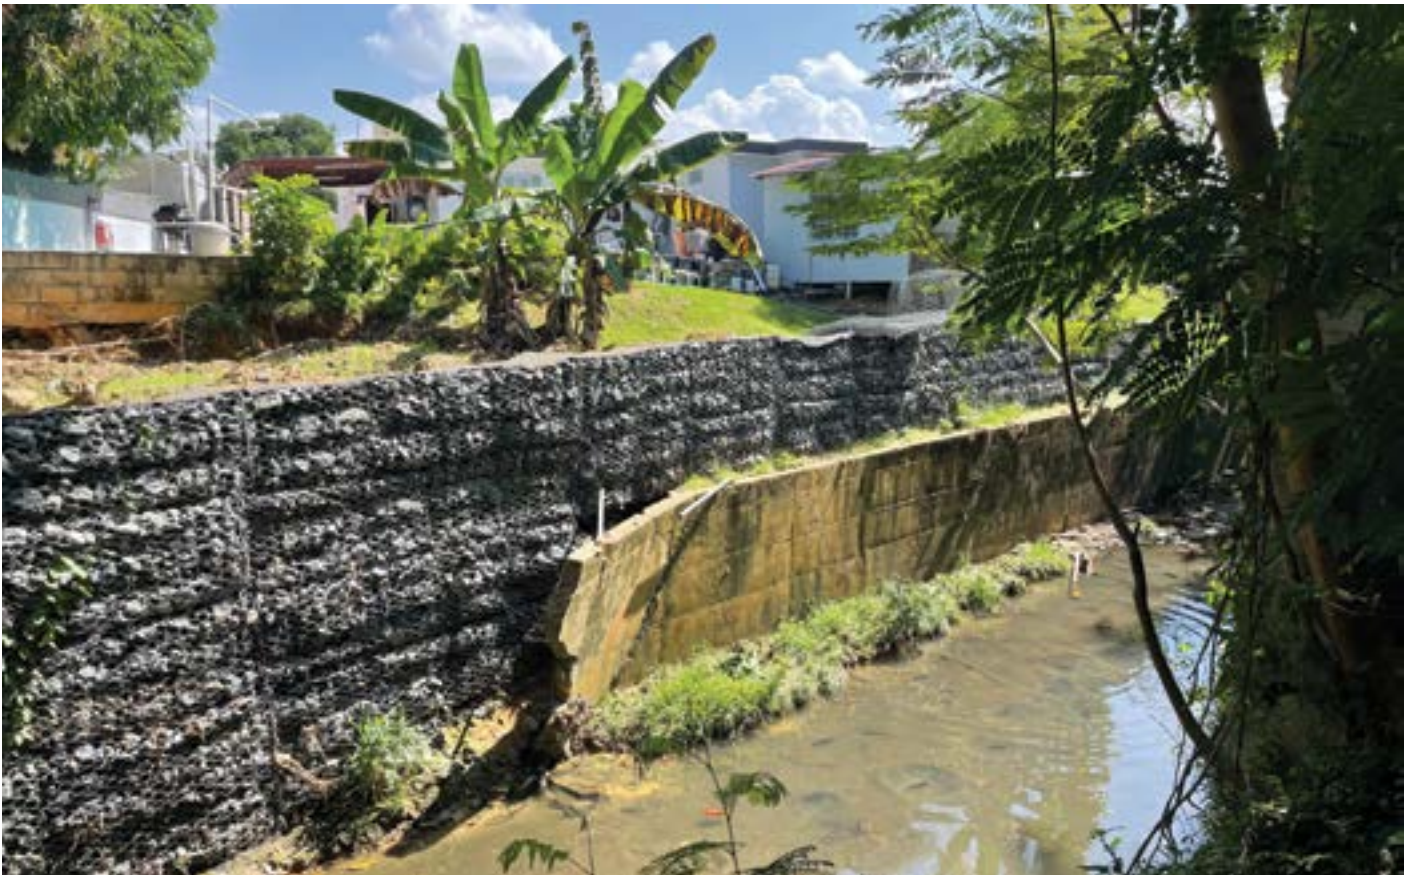
**Figura 9.** Muro de gaviones instalado en parte de la QJM donde la pared del canal ha colapsado (Foto tomada por S. Burgos, 1 de agosto del 2024).

con la quebrada. Se han establecido medidas preventivas temporeras para proteger la ribera y salvaguardar la vida y la propiedad mediante la instalación de muros de gaviones (Figura 9). Sin embargo, esto es una medida no sustentable debido a los problemas de corrosión y abrasión de la malla, la socavación de la estructura y a fallas hidráulicas (Morris et al.).

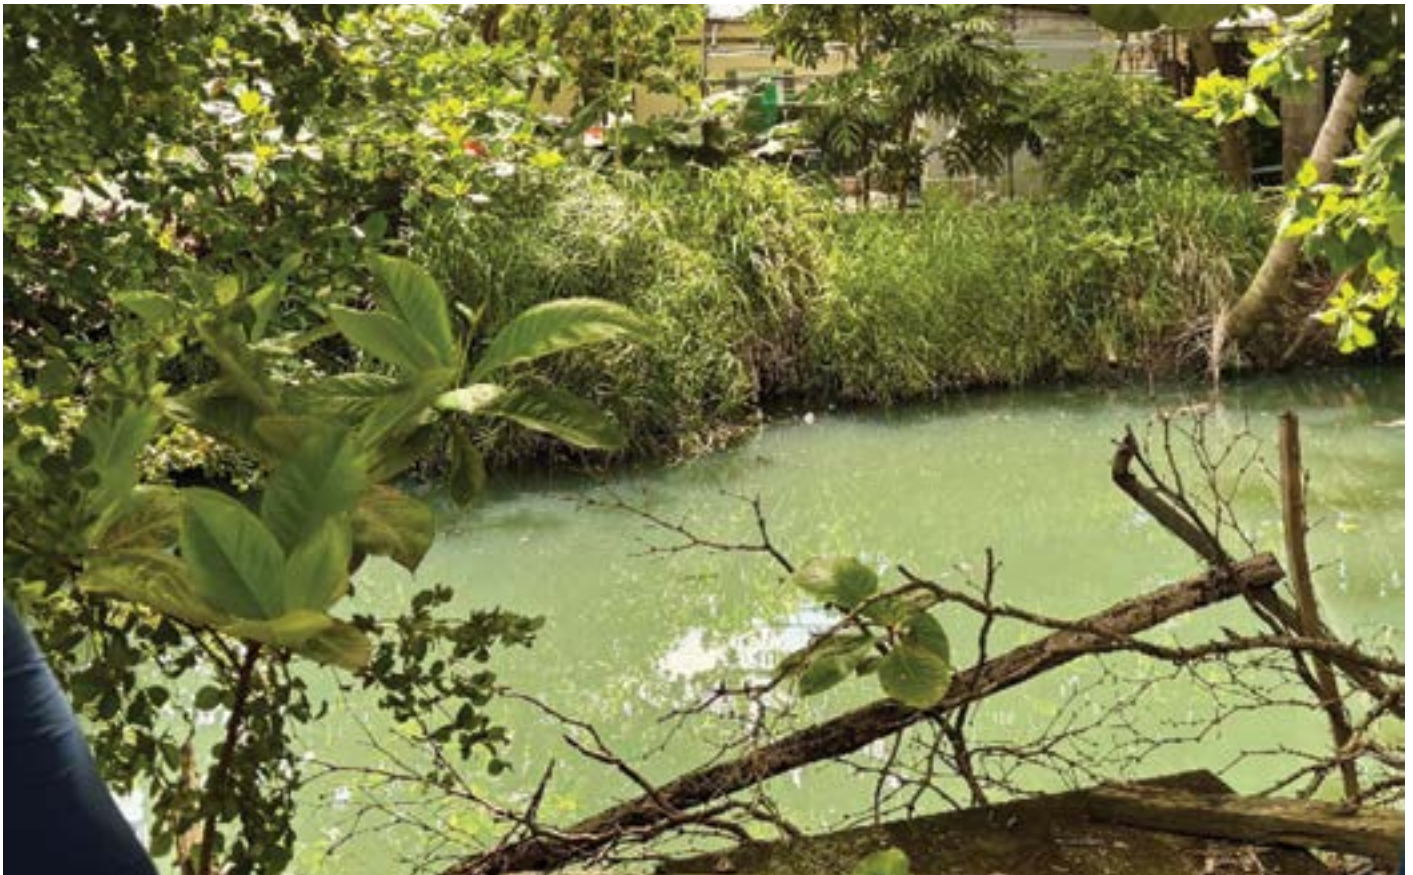
**Figura 10.** Imagen mostrando la condición del agua cerca de la desembocadura de la quebrada Juan Méndez en el área de la comunidad de Israel. (Foto tomada por L. Pérez Medina el 16 de mayo del 2025.)

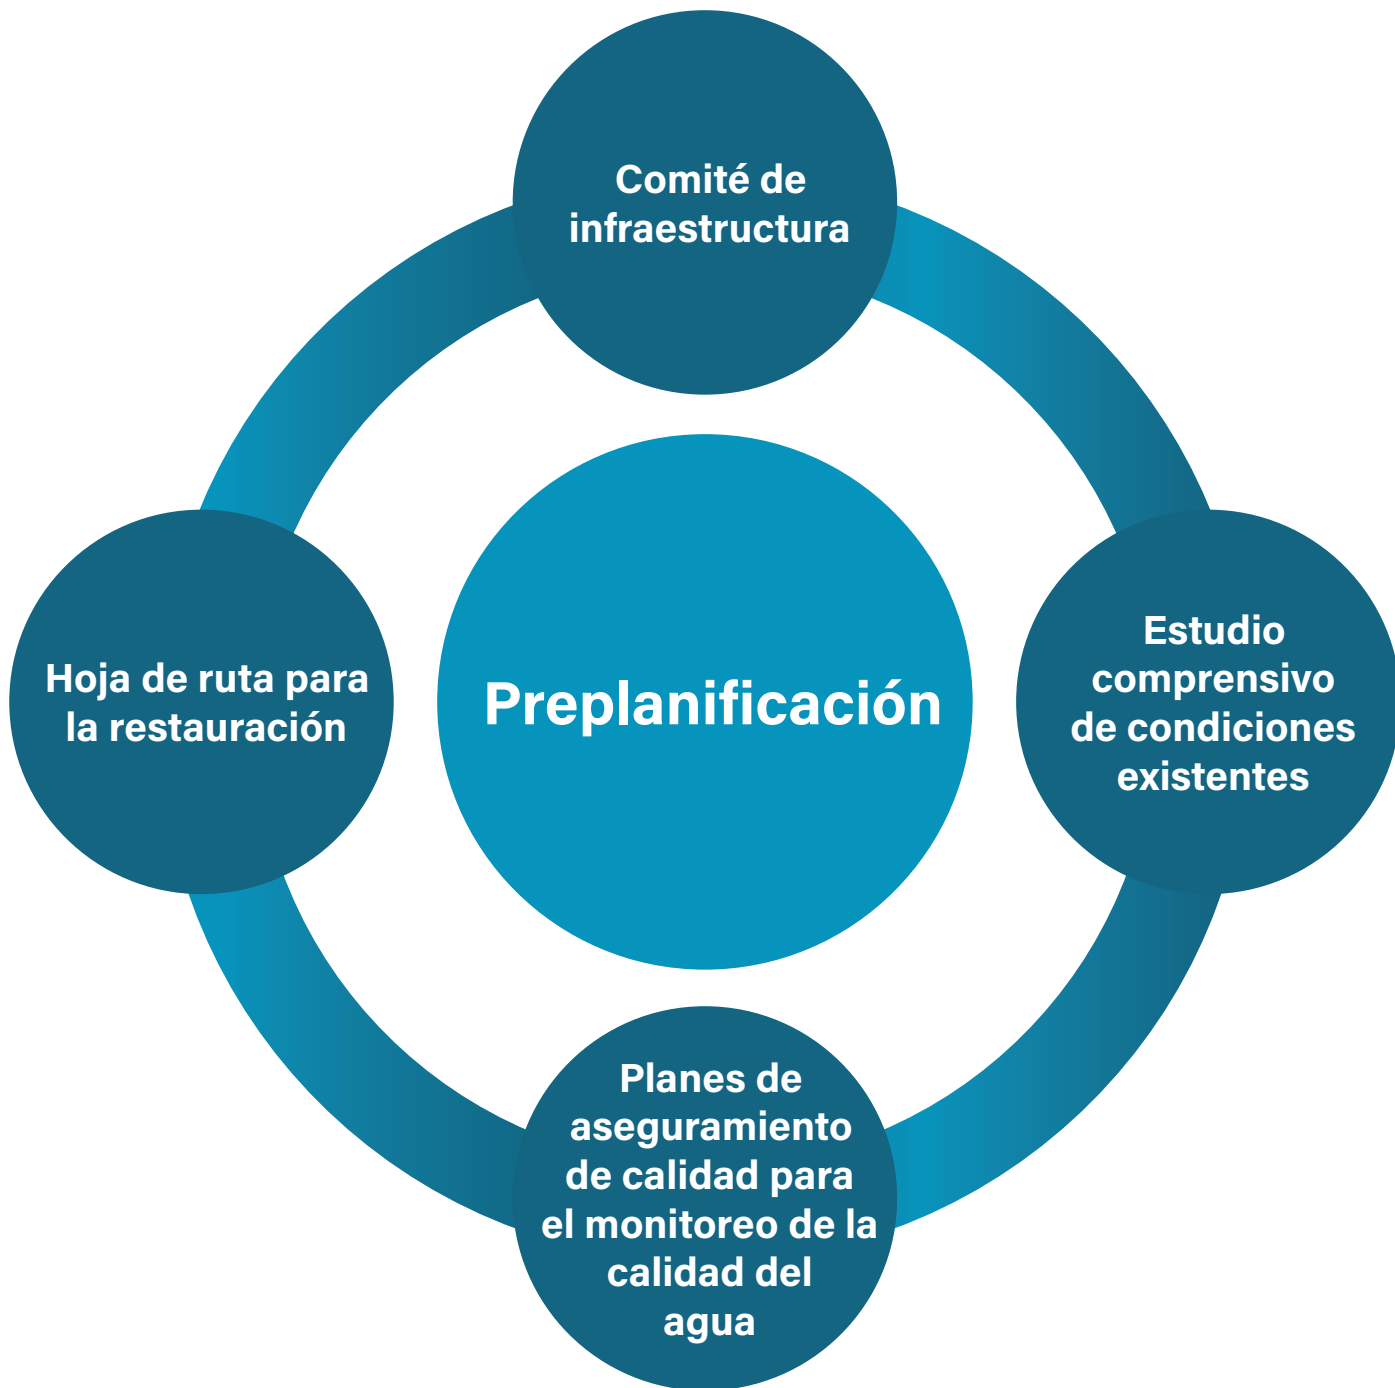
**Figura 11:** Objetivos de la fase de preplanificación.

Con este objetivo, Estuario liderará un esfuerzo de planificación multisectorial para desarrollar una hoja de ruta que trace un plan para el proyecto piloto de restauración de la QJM (Figura 11).

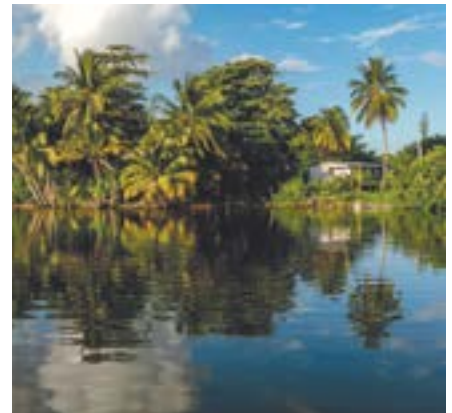
Figura 13. Escorrentía superficial, precipitación e infiltración (pérdidas de precipitación) para la subcuenca Río Piedras Sur - (Las Curías).

del área. En el uso forestal son relevantes las pérdidas constantes (infiltración y evapotranspiración); y las pérdidas iniciales (almacenamiento superficial de agua). Por ende, se generan más pérdidas por infiltración, ocasionando disminución en la escorrentía superficial (Gunathilake et al., 2020). En la Figura 13, se presentan los gráficos de escorrentía superficial (pérdidas de precipitación) para la subcuenca Río Piedras Sur - (Las Curías), (barras rojas, Figura 13).

significativa, las propiedades físicas de los suelos no intervienen generando poca o ninguna atenuación de la escorrentía superficial. Esto ocasiona que un 90 % de la precipitación se transforme en escorrentía superficial.

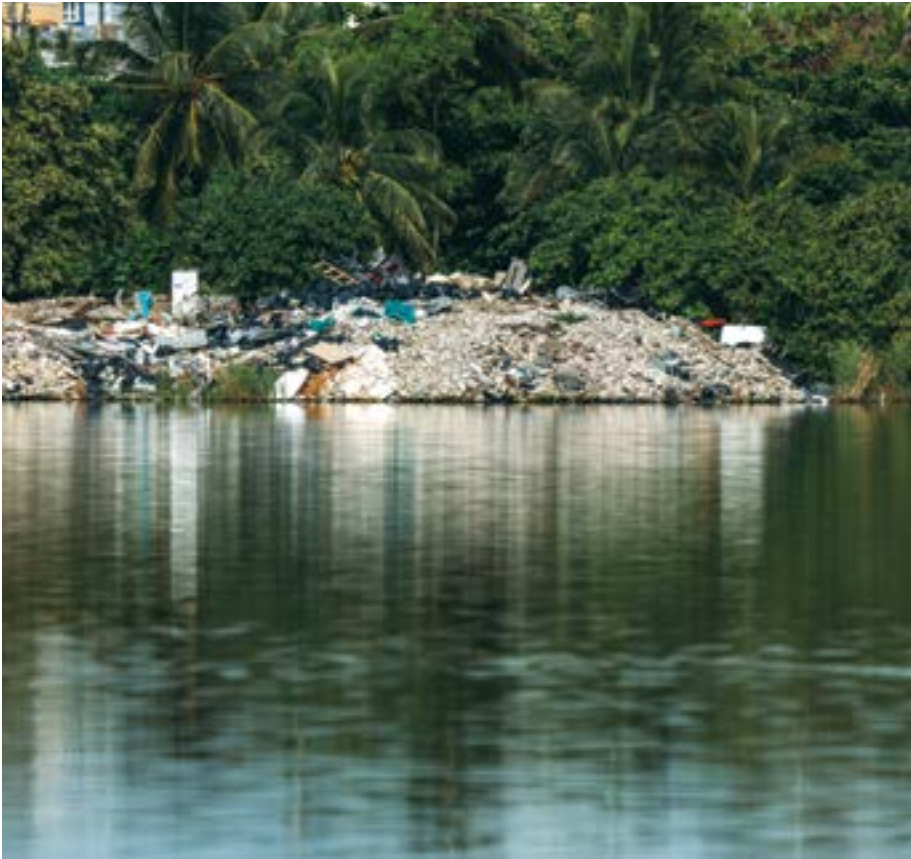
Figura 1. Composición de los residuos sólidos municipales a nivel Isla, Estudio de Caracterización (DRNA, 2023).

Simple Bin Category		Comp.
Metal	Ferrous Metals (incl. Cans)	3.3%
	Aluminum Cans/Foil	1.3%
	Other Non-Ferrous Metals	0.5%
Glass	Glass Bottles/Jars	3.0%
Organics	Food Scraps	13.7%
	Yard Waste (Leaves, Grass, Brush)	13.1%
	Remainder/Composite Organics	3.3%
Electronics	Mixed Electronics	1.5%
HHW	Batteries	0.1%
	Biomedical Waste	0.3%
	Remainder/ Composite HHW	0.2%
C&D	Mixed C&D	5.7%
Other	Textiles and Clothing	6.0%
	Diapers/Sanitary Products	4.4%
	Rubber	0.5%
	Unclassified	5.7%

(17.3 %) (Figura 1). El 51 % de los residuos provino del sector residencial. Es imperativo que los ciudadanos y municipios reconozcan de manera urgente el problema, busquen nuevas alternativas y adopten conductas de consumo más responsables y sostenibles. En conclusión, el estudio presenta 12 oportunidades de integrar tendencias económicas y demográficas al manejo de los residuos sólidos en Puerto Rico. Otro proyecto en curso que utilizará estos resultados es el Plan Integrado de Infraestructura de Residuos Sólidos de Puerto Rico, liderado por el DRNA.

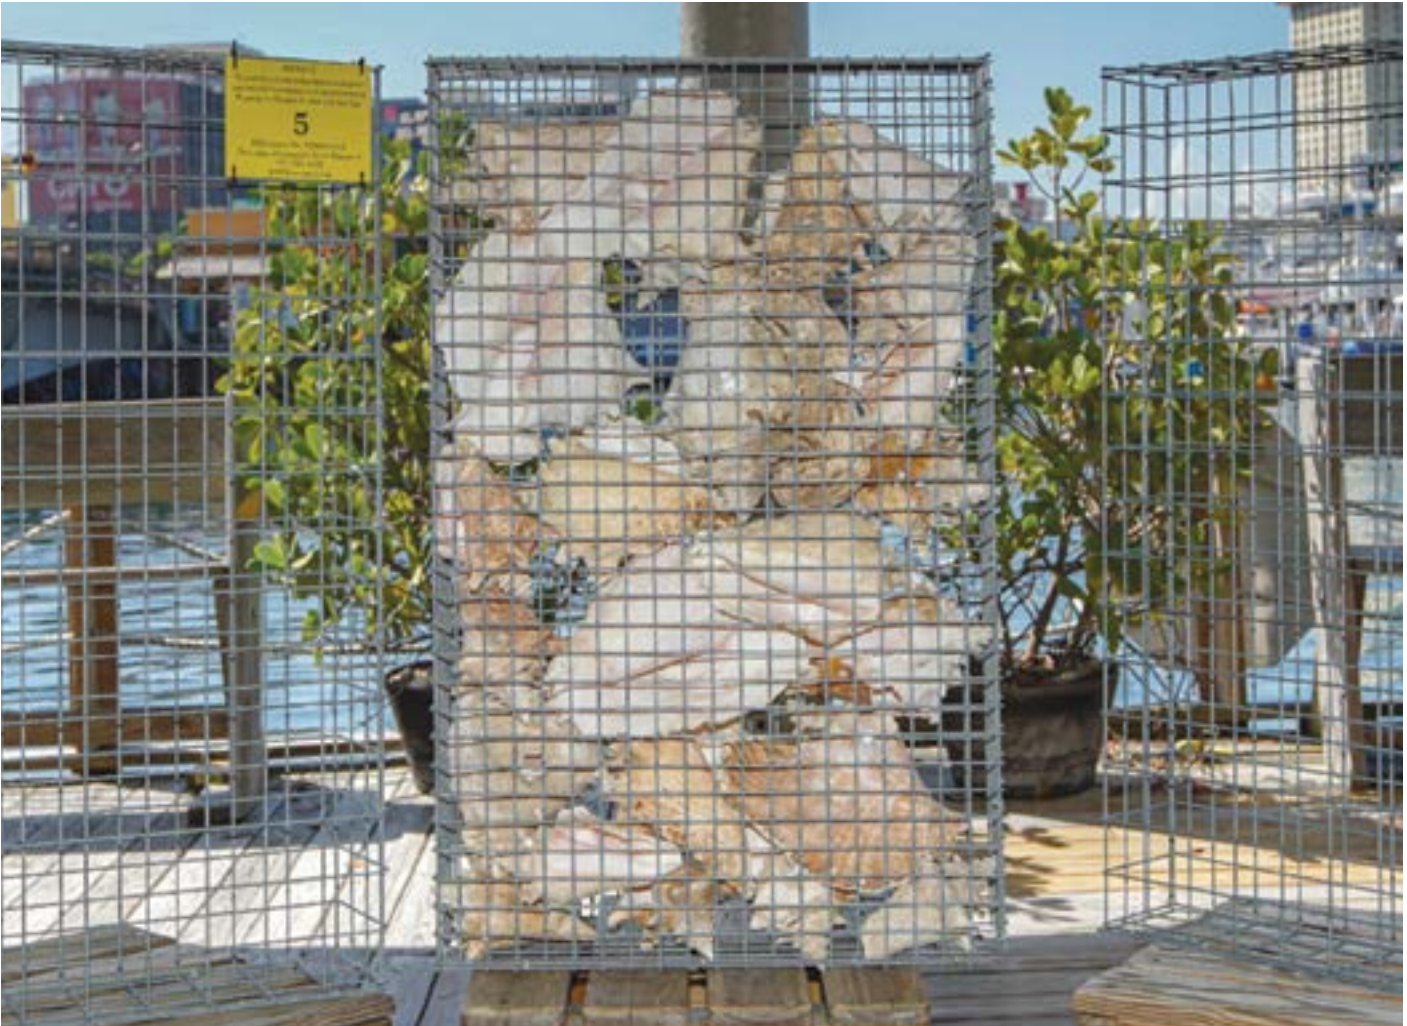
**Figura 1.** Los BIOHUTS permiten la libre entrada y salida de los peces pequeños a través de los orificios (mallas de 5 cm x 5 cm). Además, contienen un compartimiento interno que sirve de zona de alimentación.

zando los BIOHUTS como viveros mientras crecen. Las unidades permiten la libre entrada y salida de los peces pequeños, a través de los orificios (mallas de 5 cm x 5 cm) del BIOHUT. Pero además de esta sección de protección, los BIOHUT contienen un compartimiento interno que sirve de zona de alimentación. Este compartimiento (Figura 2) está constituido por fragmentos del caracol conocido como carrucho (*Lobatus gigas*, antes *Strombus gigas*).

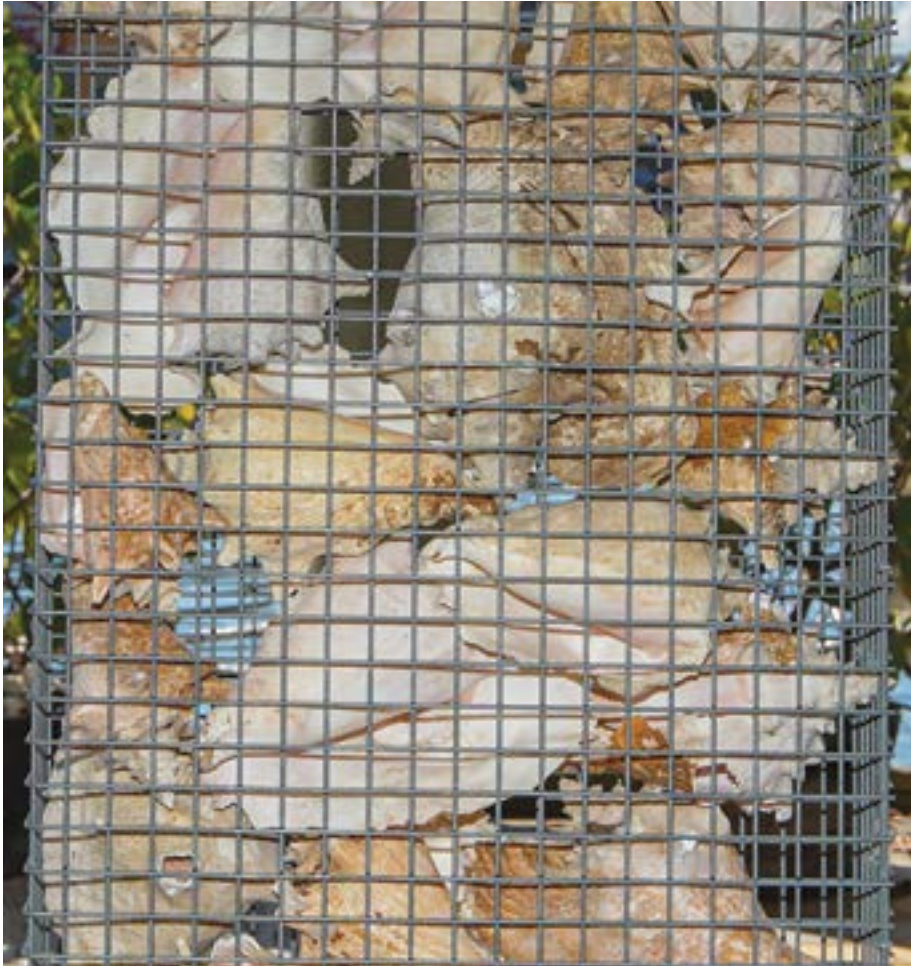
**Figura 2.** Sobre la superficie de las conchas de carrucho (*Lobatus gigas*) crecen las algas y microorganismos (fitoplancton y zooplancton) que serán la fuente de alimento de los peces y crustáceos juveniles.

una parte ya muerta para dar paso a la vida. En resumen, el BIOHUT provee protección a través de su compartimento externo y alimentación a través del compartimento interno (Figura 2). Estas unidades imitan las funciones (protección y alimentación) de las raíces sumergidas del mangle rojo (*Rhizophora mangle*), pero en lugares donde esta especie de árbol no crece.

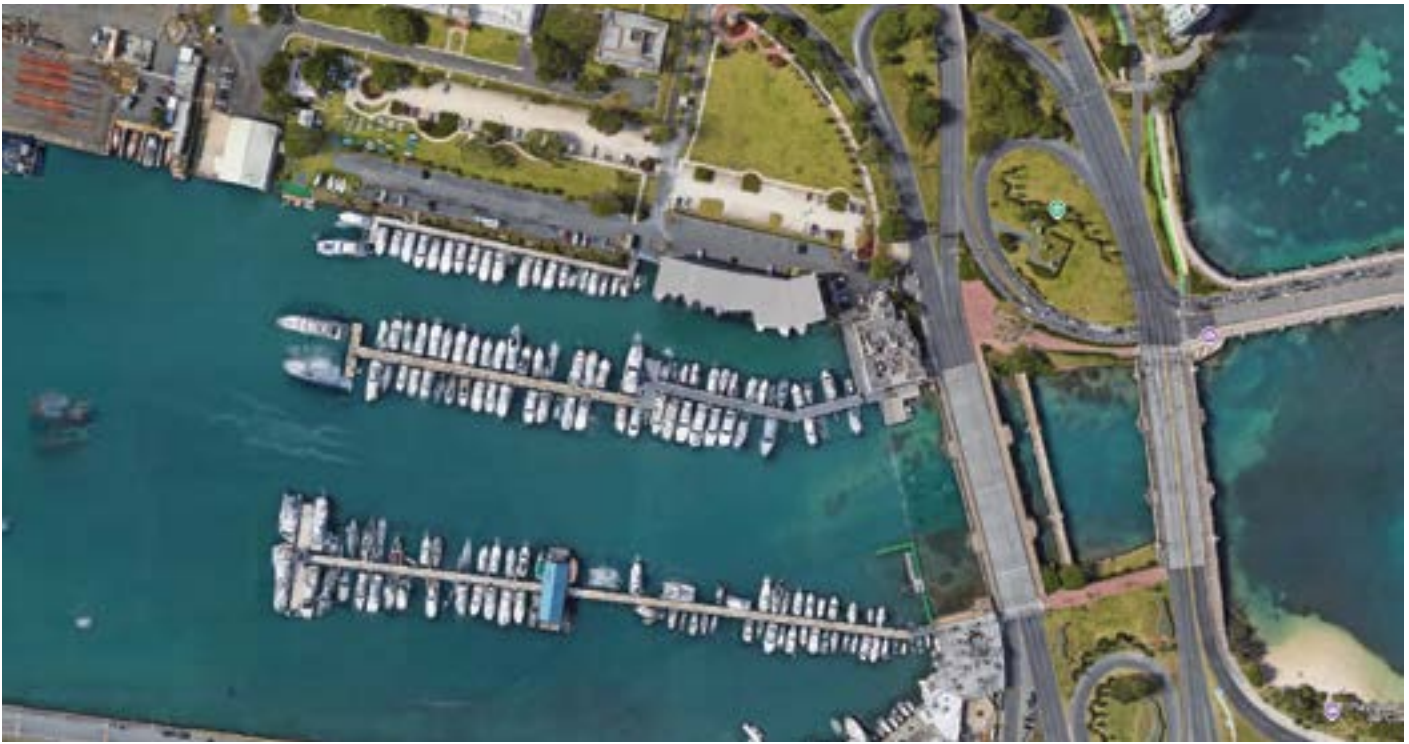
**Figura 3.** Ubicación de los BIOHUTS en el Club Náutico de San Juan, entre la Bahía de San Juan y la Laguna del Condado (canal San Antonio).

Los BIOHUTS se colocaron bajo los muelles del Club Náutico de San Juan (Figura 3) por ser un punto clave de conexión entre el océano Atlántico, la Laguna del Condado y la Bahía de San Juan. Las unidades quedan suspendidas –como canastas– bajo los muelles. Es decir, se atan con tensores al muelle de forma que quedan sumergidas aproximadamente medio metro bajo la superficie del mar. Esto facilita la observación de los BIOHUTS desde el muelle, pues este proyecto va dirigido también a la educación y la recreación. Permite a las personas disfrutar de la biodiversidad de peces que utilizan los BIOHUTS como hábitat, sin necesidad de mojarse. Por otro lado, este proyecto fomenta la propagación de especies de importancia comercial como son los pargos (*Lutjanidae*), los meros (*Serranidae*) y las sardinhas/anchoas (*Clupeidae*).

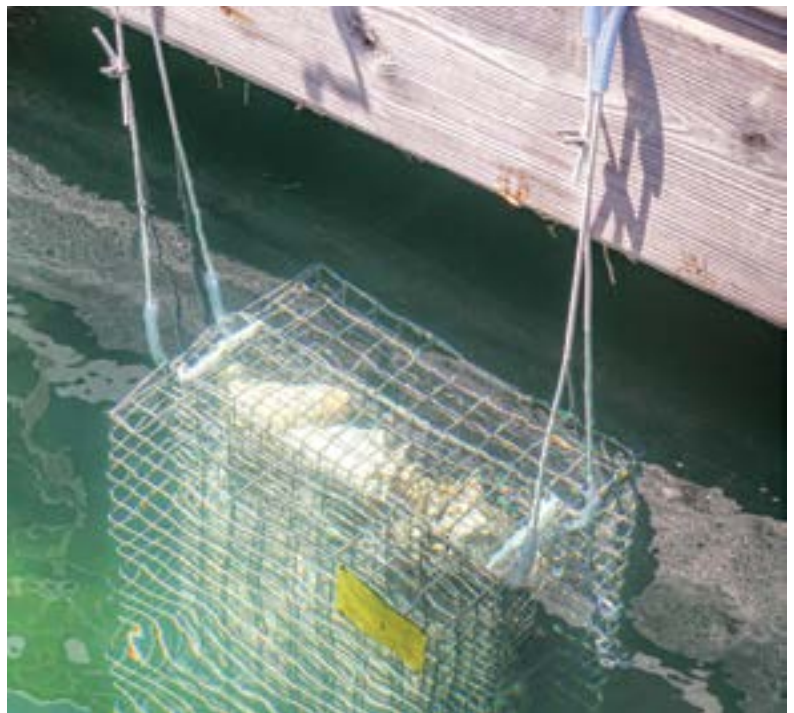
**Figura 6.** BIOHUTS fijado al muelle con tensores de acero inoxidable.

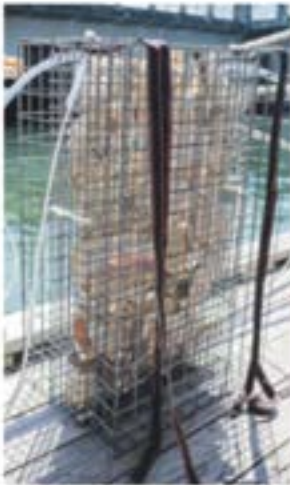
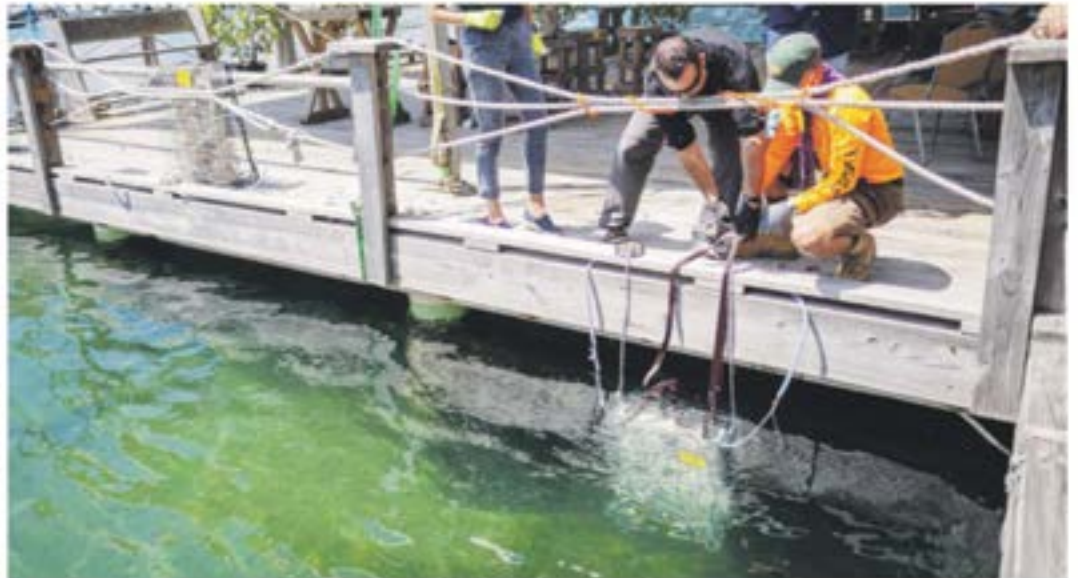
Los BioHUTS son compartimientos o casetas de acero inoxidable con huecos, en cuyo interior hay conchas vacías de caracol que fueron descartadas una vez extraído el marisco.

La instalación de cinco estructuras –conocidas como BioHUTS– marcó el inicio de la transformación de las aguas bajo los muelles del Club Náutico de San Juan en un hábitat que ayude a la propagación de peces y crustáceos.

Resaltó que las estructuras “imitan” las raíces de los manglares rojos, que son los hábitats naturales preferidos para diversas especies de peces y crustáceos en sus etapas de crecimiento. “Las especies se crían aquí y, luego, migran a los arrecifes de coral o al océano profundo”, dijo.

Bassó describió los BioHUTS como compartimientos o casetas de acero inoxidable con huecos, en cuyo interior hay
