# Cuarto informe de la condición ambiental del Estuario de la Bahía de San Juan - Edición 2024

# CUARTO INFORME DE LA CONDICIÓN AMBIENTAL DEL ESTUARIO DE LA BAHÍA DE SAN JUAN - EDICIÓN 2024

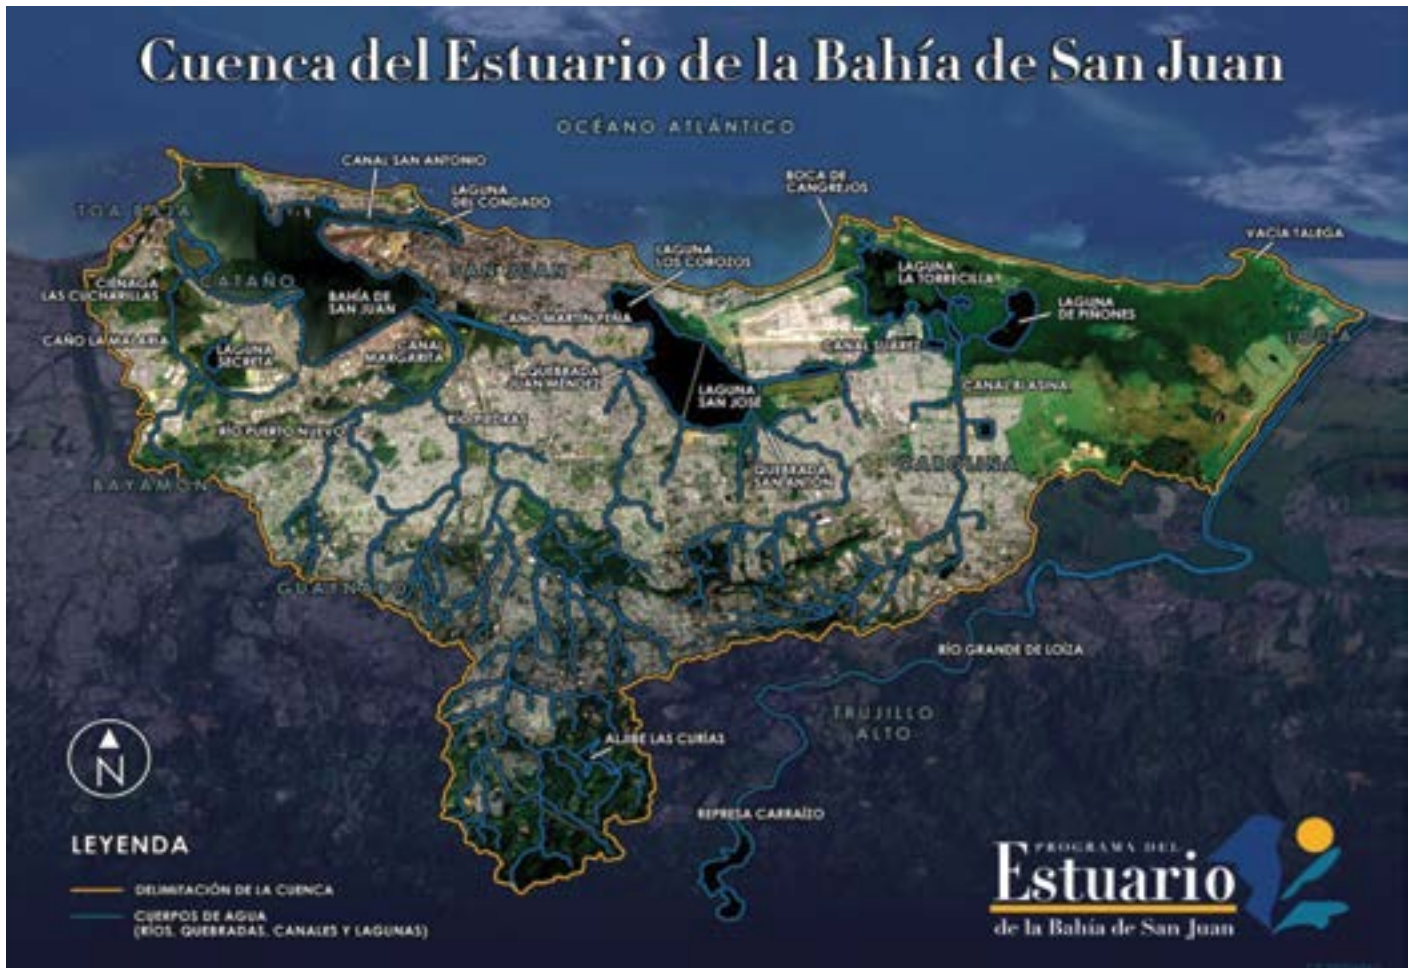
**Figura 1.** La cuenca hidrográfica del estuario abarca más de 14 cuerpos de agua en la región metropolitana, desde las zonas altas de San Juan hasta Loíza (al este) y Toa Baja (al oeste).
